## **RELATÓRIO DE SEGURANÇA**

**006/2022/DSST/DAS/PRODEGESP**

Local:	Salas Professores - Bloco D - NEMAR – CFM
Data Visita:	28/03/2022
Equipe:	Nicolle Doneda Ruzza – Técnica de Segurança do Trabalho
Objeto:	Riscos Ambientais

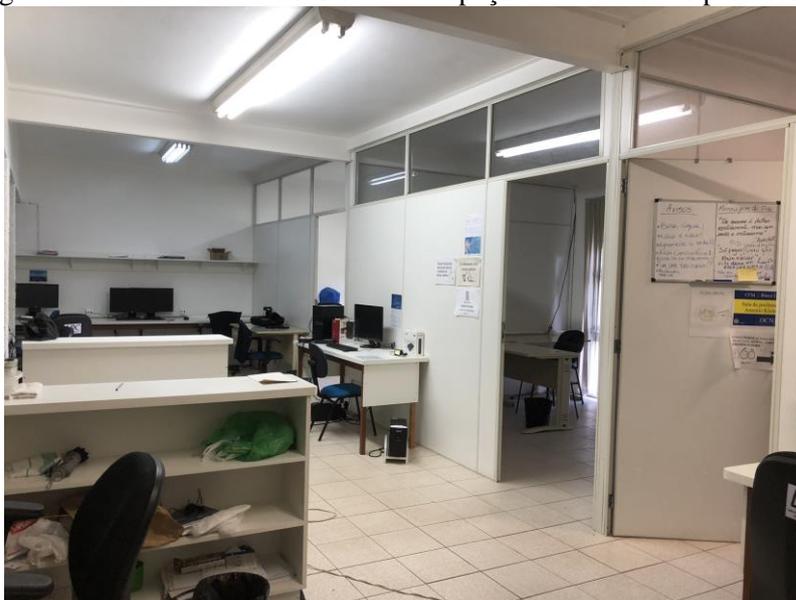
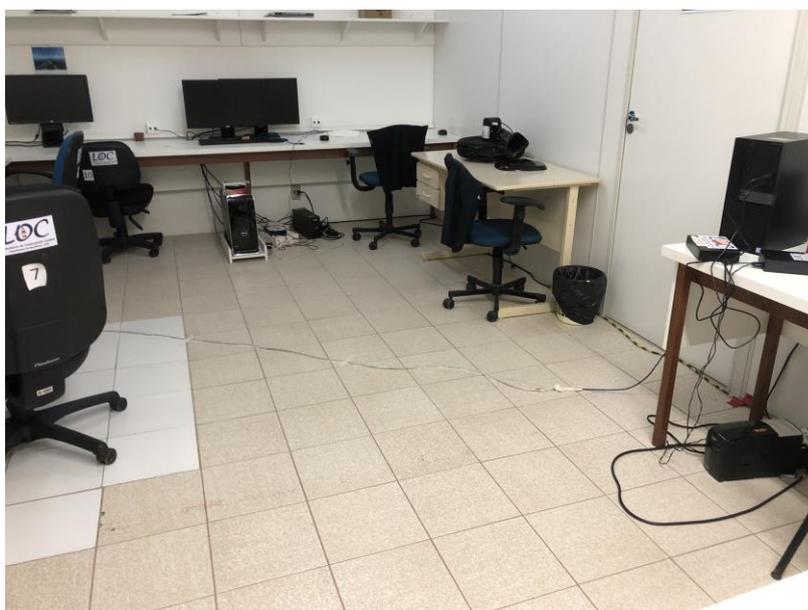
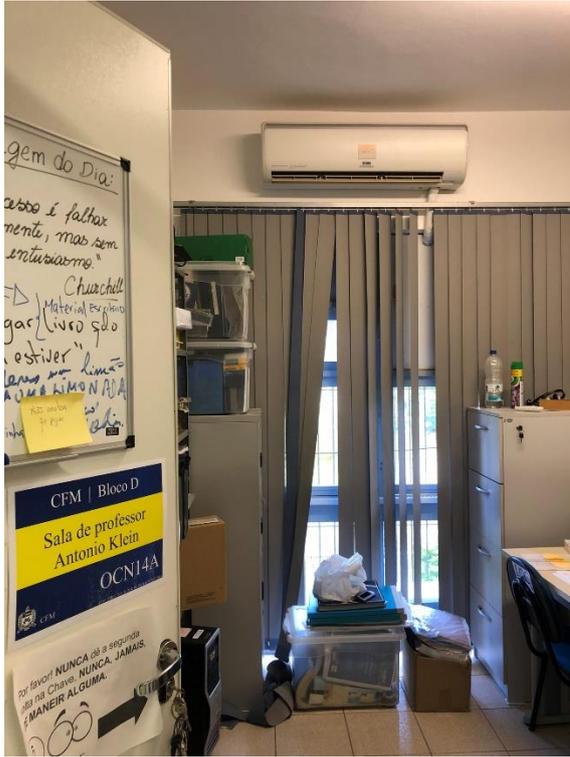
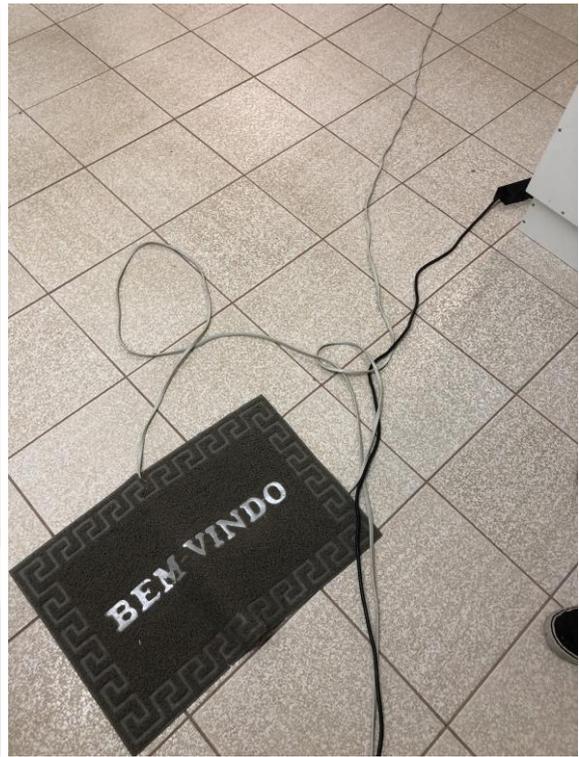
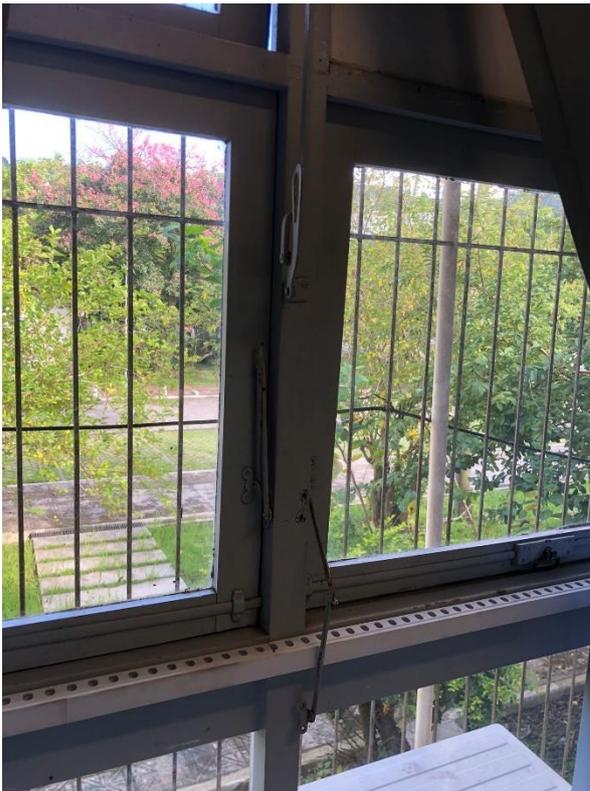
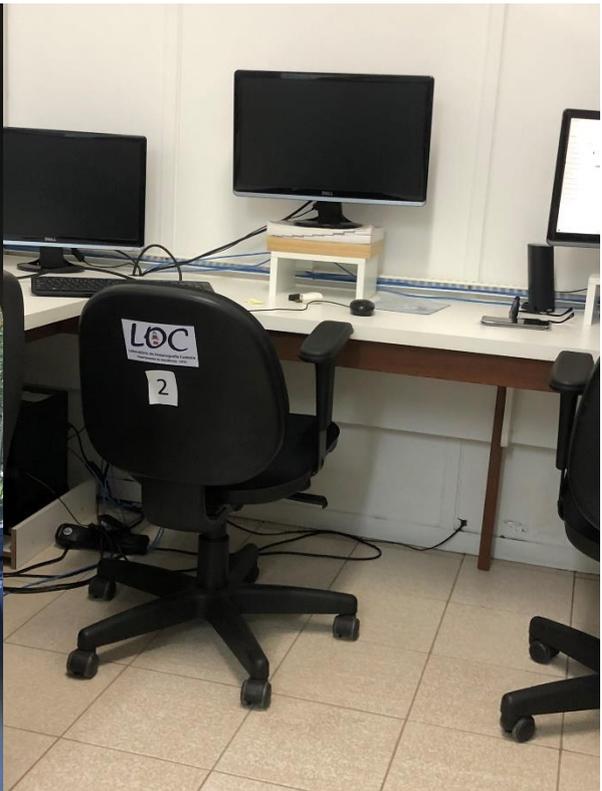
Sala OCN14 – situação encontrada:

- Inúmeras fiações soltas no chão: risco de acidente e choque elétrico;
- Fiações elétricas advindas de outras salas;

- Grande quantidade de computadores (relato de sobrecarga ao utilizar-se todos juntamente ao ar condicionado);
- Possível sobrecarga elétrica (relatos): Ar condicionado do tipo Split não indicado pelo setor de instalações elétricas devido ao dimensionamento do Quadro Geral existente;
- Ventilação natural prejudicada pelas janelas antigas do tipo basculante: abertura insuficiente para a ventilação dos ambientes devido ao gradil externo;
- Ventilação artificial (ar condicionado) e natural (janelas) inexistente no espaço comum e, conforme relatos, devido à sobrecarga do quadro elétrico, utilizam ventiladores.

Figura 1 - Ambiente interno OCN14 – espaço comum e salas professores

- Verificação e/ou elaboração do Projeto Preventivo Contra Incêndio e Pânico (PPCI) e consequente aprovação pelo Corpo de Bombeiros Militar de Santa Catarina, atividade que na UFSC vem sendo realizada pela COPAE;
- Verificação dos extintores existentes – testes datados para 2022 (DMPI);
- Capacitação dos servidores e alunos para Prevenção e Combate a Incêndios;
- Adequação completa das janelas existentes para que seja possível uma ventilação natural adequada (contatar DMPI, SEOMA);
- Adequação dos equipamentos de ar condicionado antigo por modelos Split (contatar DMPI, SEOMA, licitações);
- Revisão do gradil externo para que possibilite circulação de ar adequada no ambiente (contatar DMPI, SEOMA, COPAE);
- Alteração das tomadas antigas (contatar DMPI, SEOMA);
- Verificação e adequação do dimensionamento e alterações das instalações elétricas.

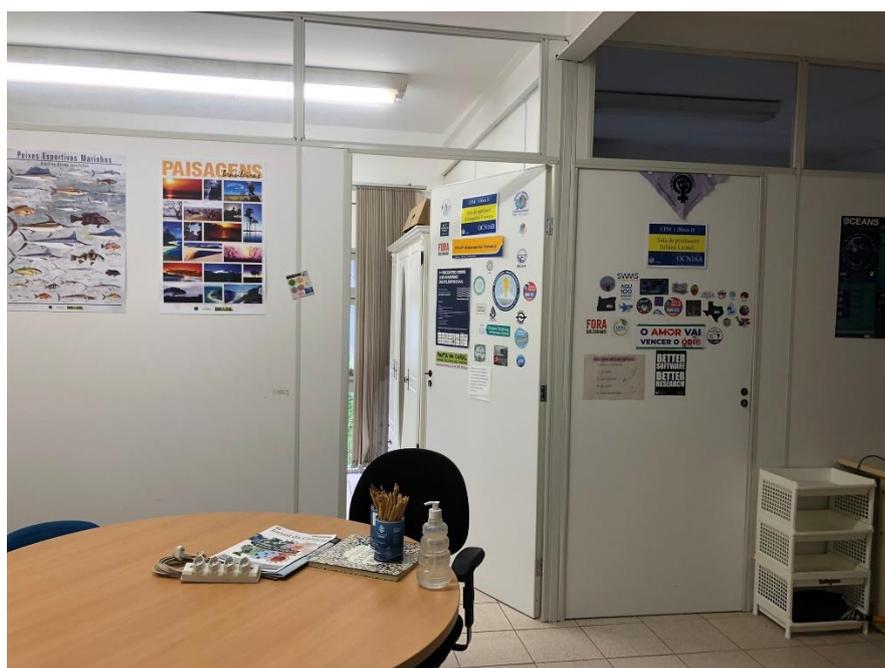
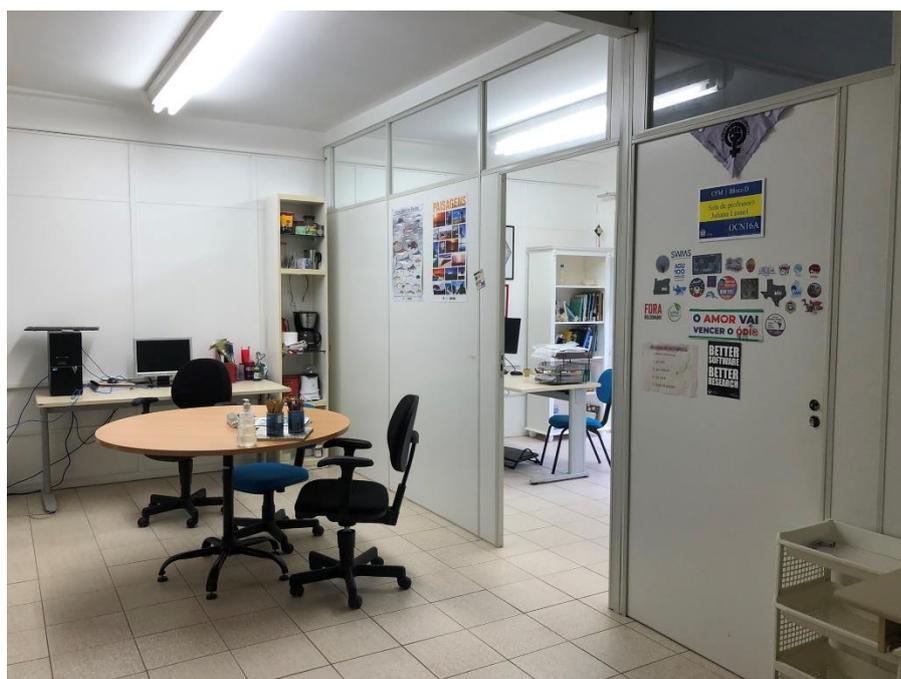
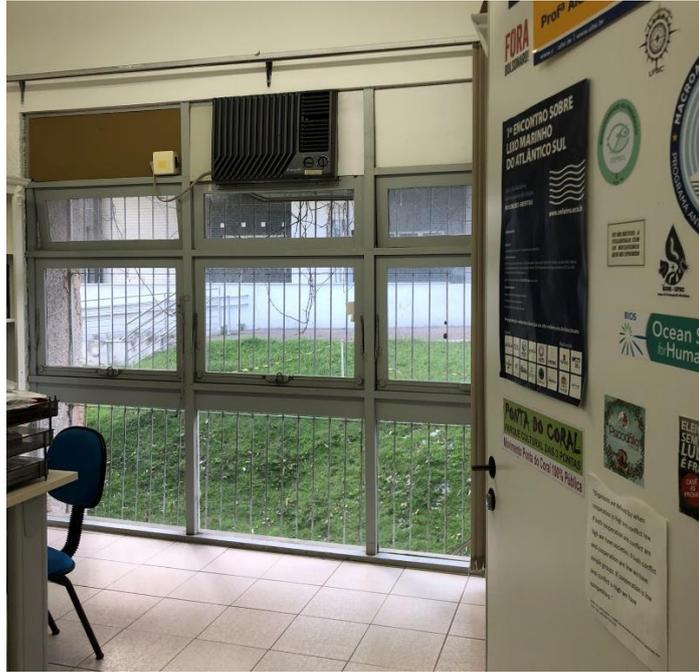
Sala OCN16 – situação encontrada:

- Ventilação natural prejudicada pelas janelas antigas do tipo basculante: abertura insuficiente para a ventilação dos ambientes devido ao gradil externo;
- Ventilação artificial (ar condicionado) e natural (janelas) inexistente no espaço comum;
- Aparelho de ar condicionado do tipo janela, antigo, possivelmente sem pleno funcionamento e limpeza.

Figura 2 - Ambiente interno OCN16 – espaço comum e salas professores

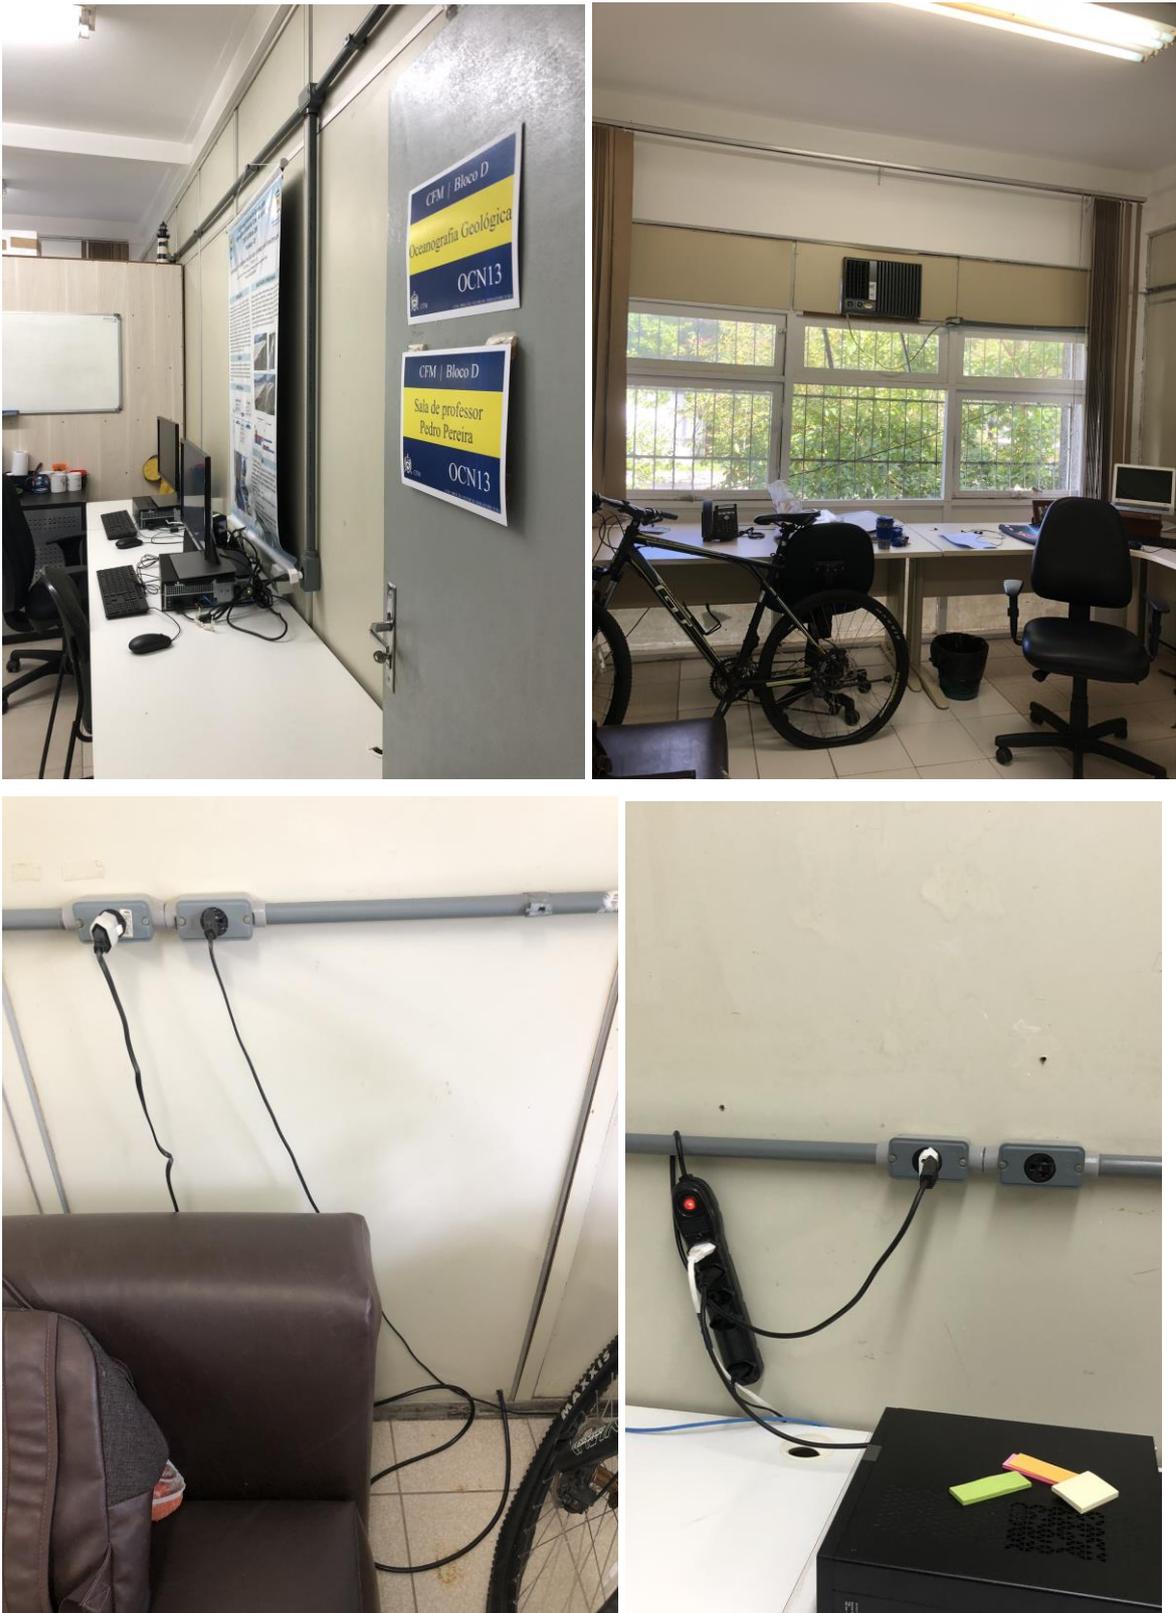
Sala OCN13 – situação encontrada:

- Ventilação natural prejudicada pelas janelas antigas do tipo basculante: abertura insuficiente para a ventilação dos ambientes devido ao gradil externo;
- Devido à repartição parcial existente, a ventilação artificial (ar condicionado) e natural (janelas) adentram ao espaço comum;
- Aparelho de ar condicionado do tipo janela, antigo, possivelmente necessita de limpeza;
- Padrão de tomadas existentes incompatíveis com os equipamentos eletrônicos: risco de choque elétrico (não é indicada a utilização de adaptadores para equipamentos potentes);
- Fiações expostas.

Figura 3 - Ambiente interno OCN13

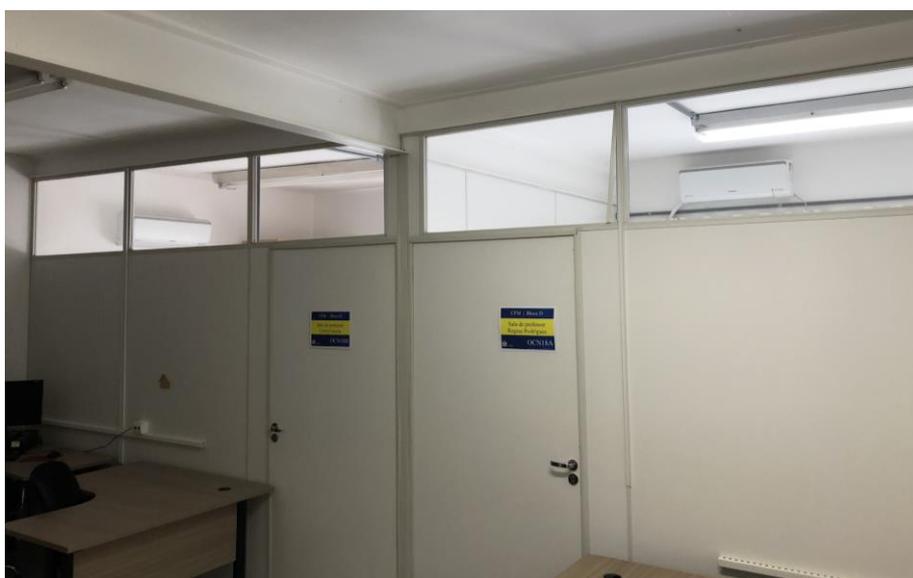
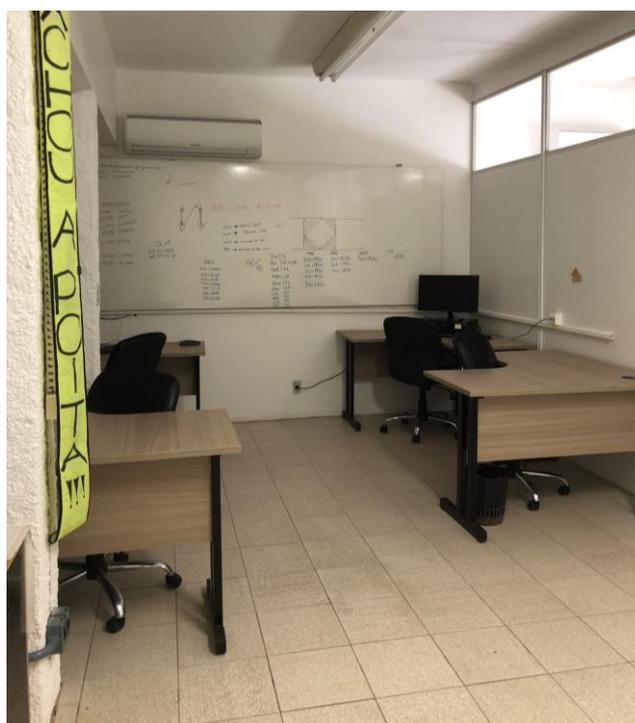
Sala OCN18 – situação encontrada:

- Ventilação natural prejudicada pelas janelas antigas do tipo basculante: abertura insuficiente para a ventilação dos ambientes devido ao gradil externo;
- Ventilação artificial única existente no espaço comum;
- Possível sobrecarga elétrica (relatos): Ar condicionado do tipo Split não indicado pelo setor de instalações elétricas devido ao dimensionamento do Quadro Geral existente; Há 3 aparelhos Split nesta sala.

Figura 4 - Ambiente interno OCN18 - espaço comum e salas professores

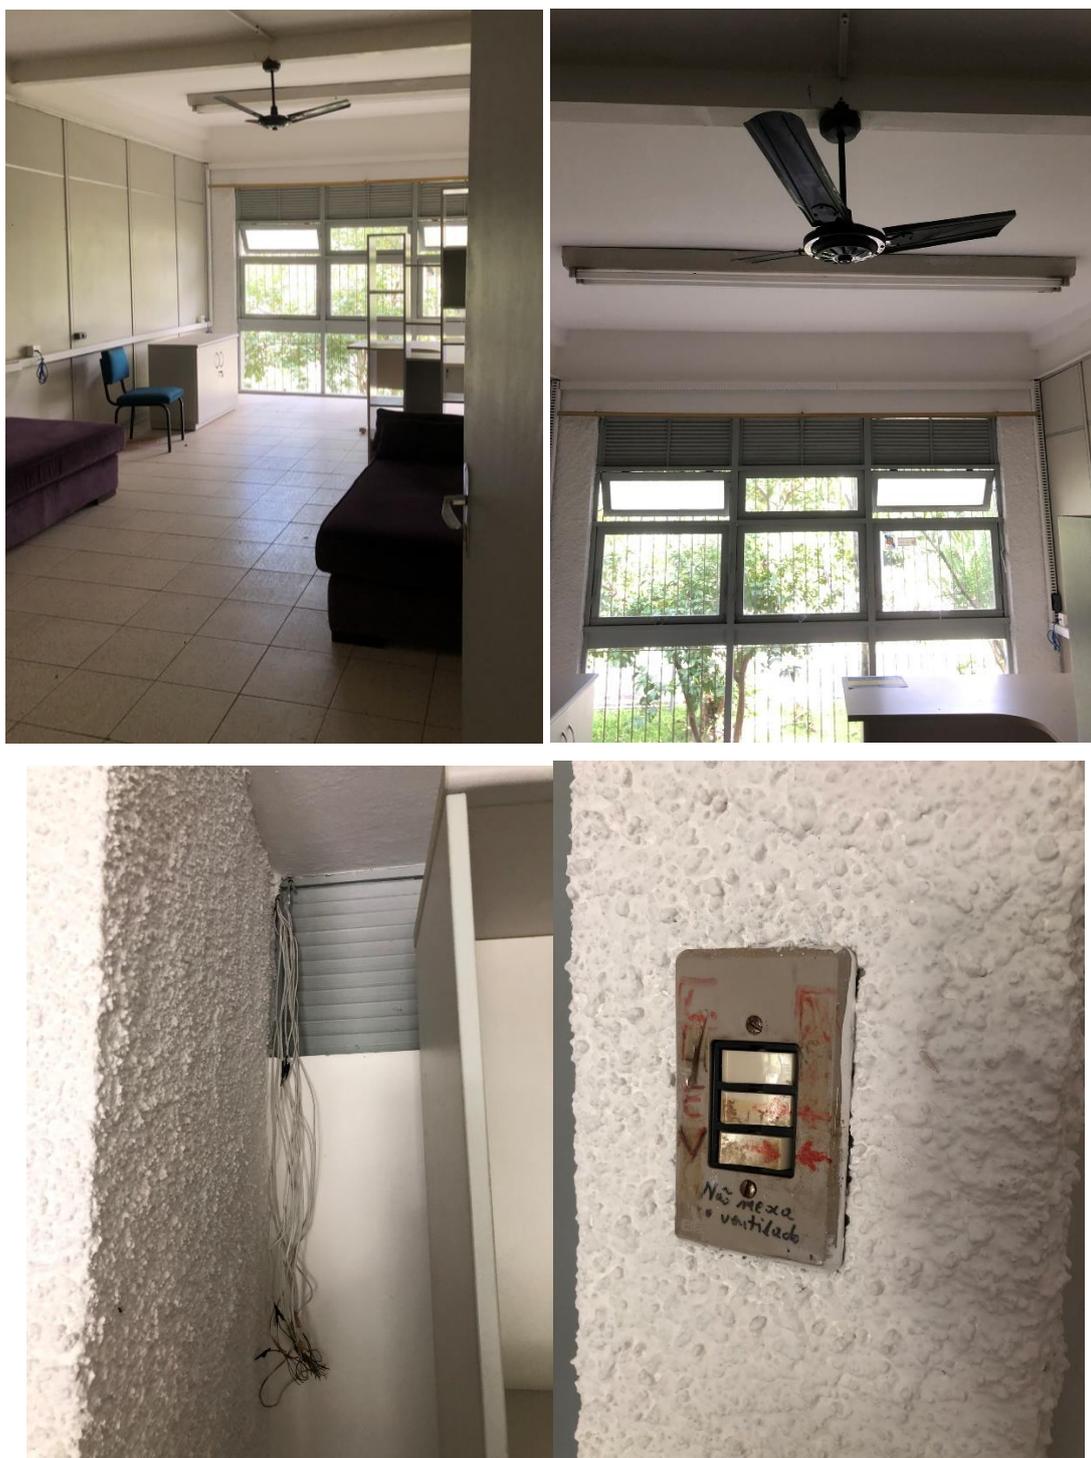
Sala OCN12 – situação encontrada:

- Ventilação natural prejudicada pelas janelas antigas do tipo basculante: abertura insuficiente para a ventilação dos ambientes devido ao gradil externo;
- Existência de ventilador, porém, informa-se no interruptor para não ligá-lo;
- Fios desencapados.

Figura 5 - Ambiente interno OCN12

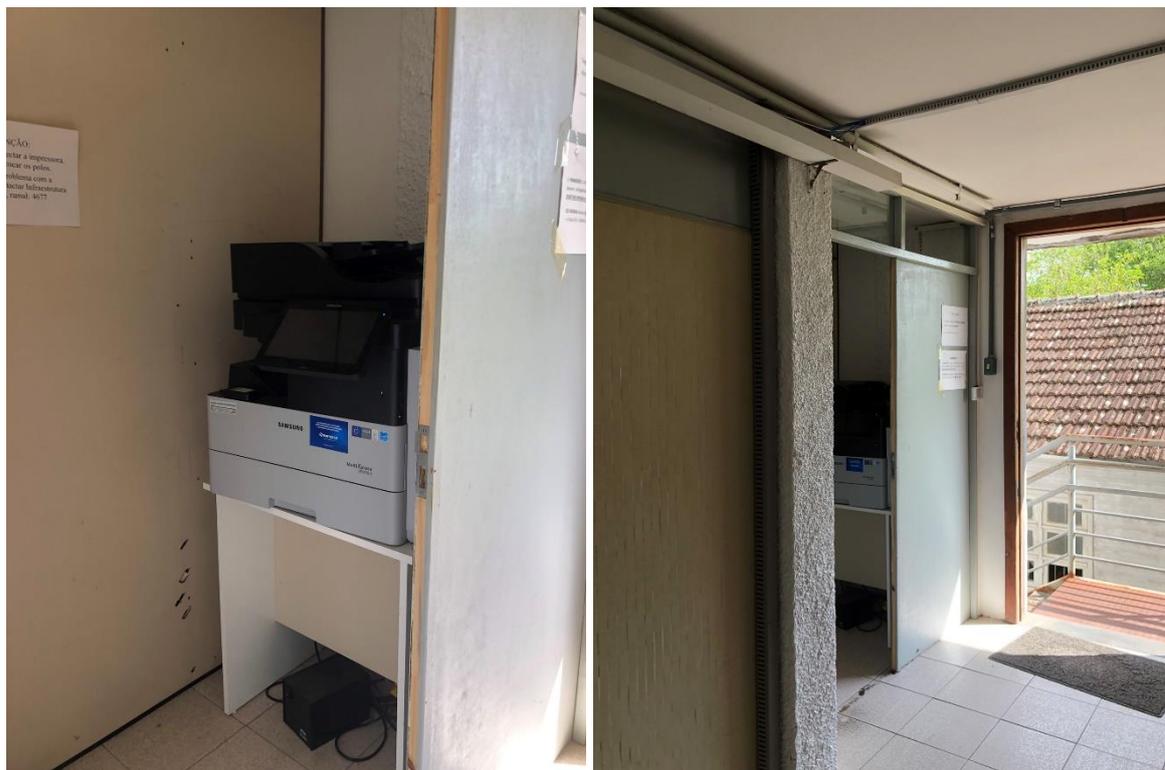
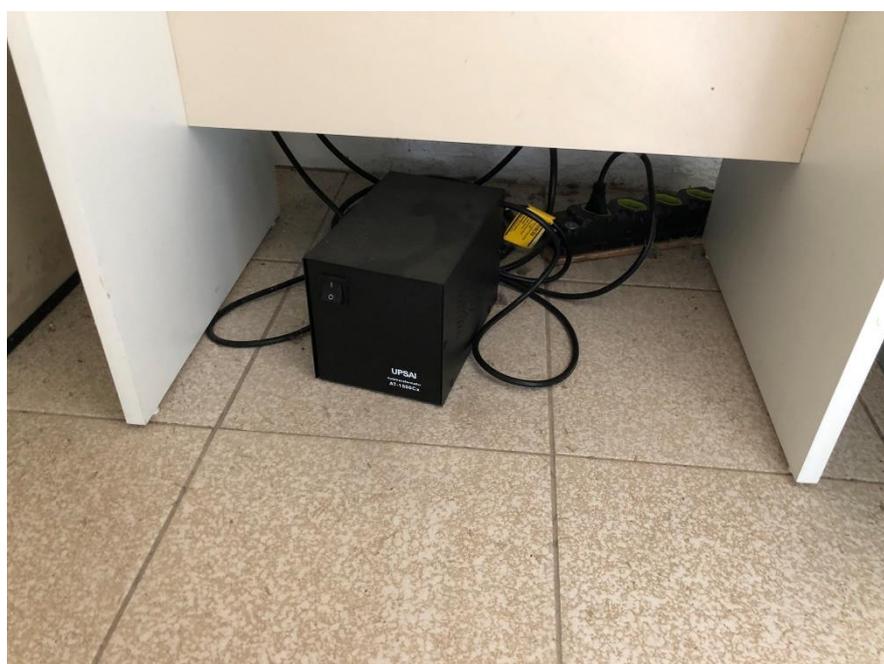
Sala IMPRESSORA – situação encontrada:

- Fiações elétricas advindas de outras salas.

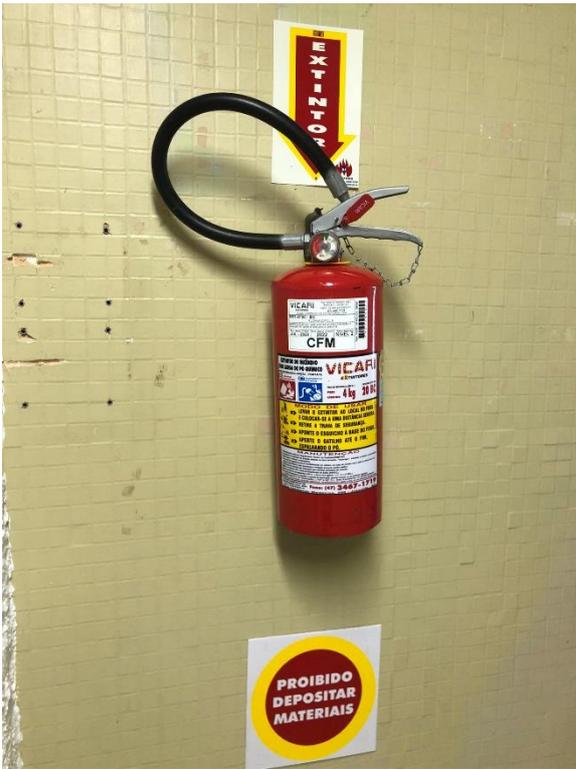
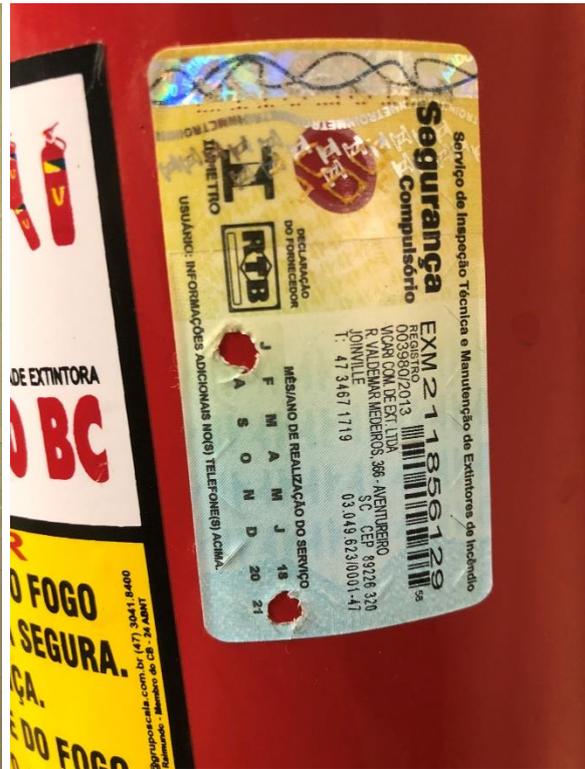
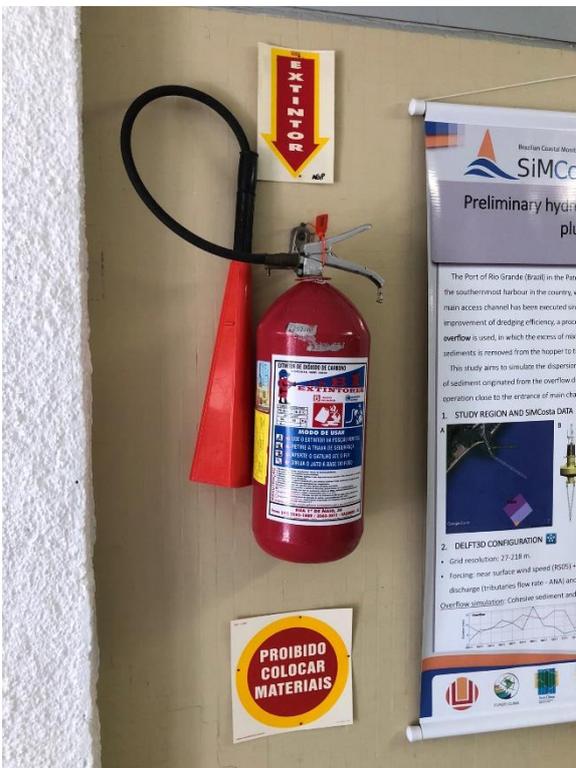
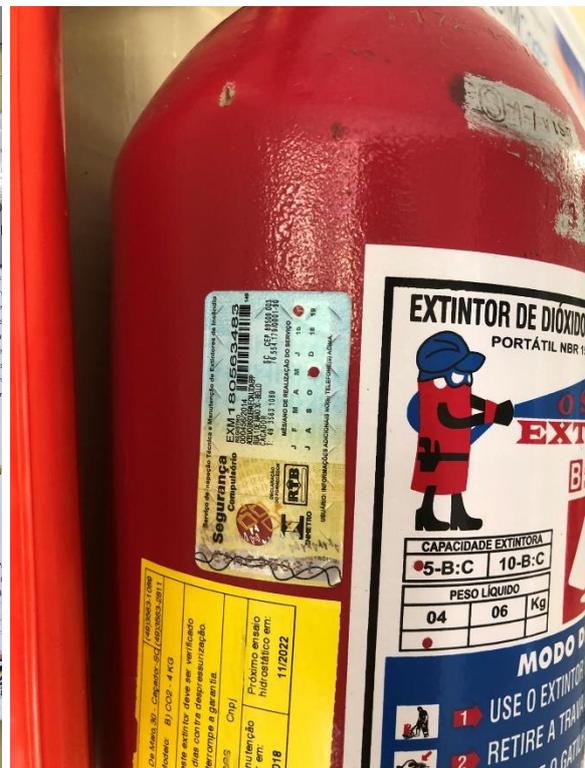
Corredor/Circulação comum - situação encontrada:

- Extintores com prazo vigente.
