**SERVIÇO PÚBLICO FEDERAL
UNIVERSIDADE FEDERAL DE SANTA CATARINA
CENTRO DE COMUNICAÇÃO E EXPRESSÃO
DEPARTAMENTO DE JORNALISMO**

Levantamento 2023-1 Comissão de Espaço Físico do Departamento de Jornalismo

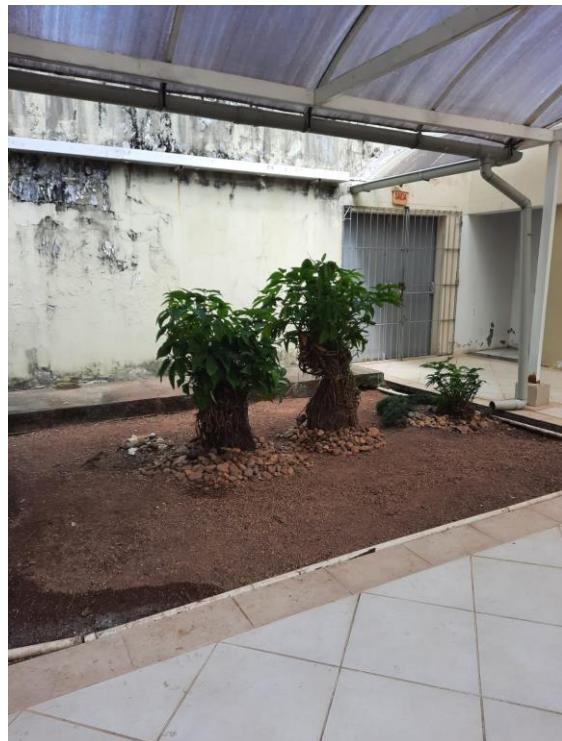
Figura 1 - foi solicitado o plantio de novas mudas

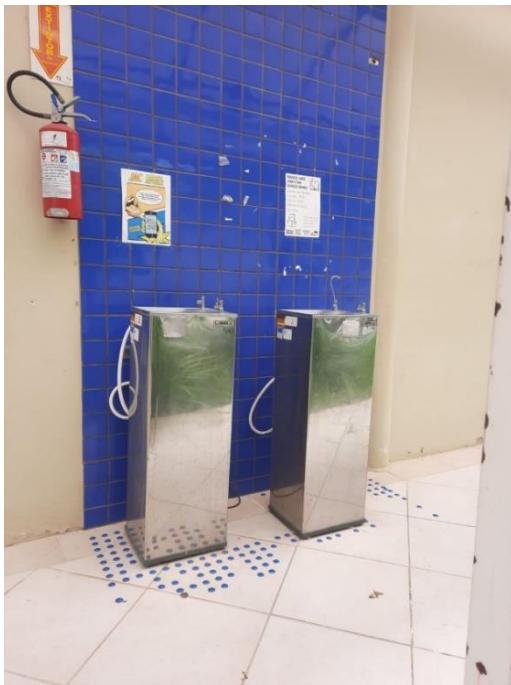
- Foi pedido, também, a limpeza, revisão e manutenção dos bebedouros de uso comum. A previsão é que seja realizada ainda no mês de março. (Solicitação digital 006421/2023);

Figura 3 – foi solicitada a revisão dos bebedouros

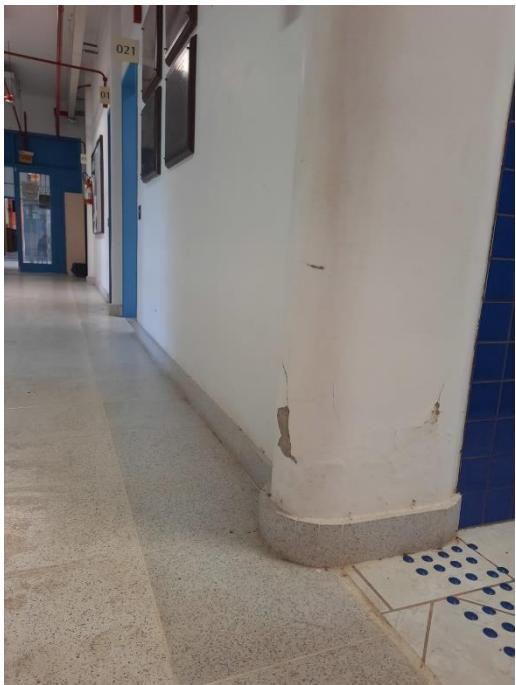
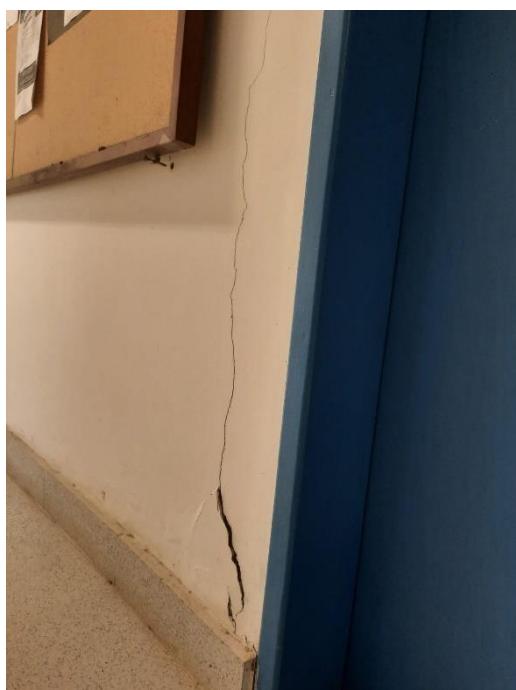
Figura 4 – rachadura na parede da sala 22

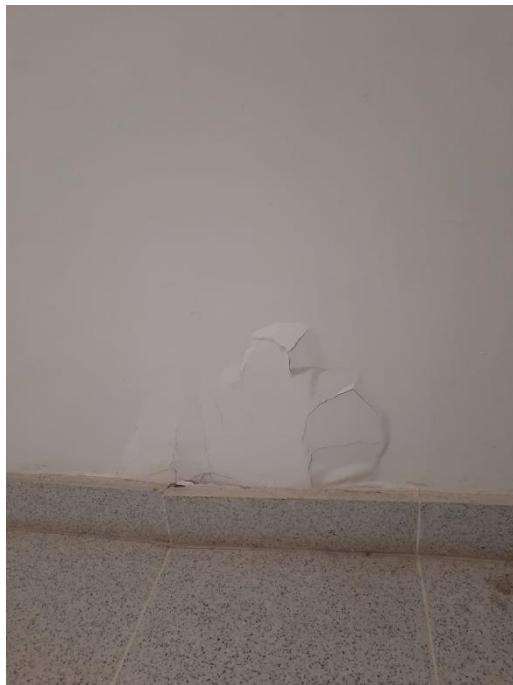
Figura 5 – infiltração na parede entre os banheiros dos servidores

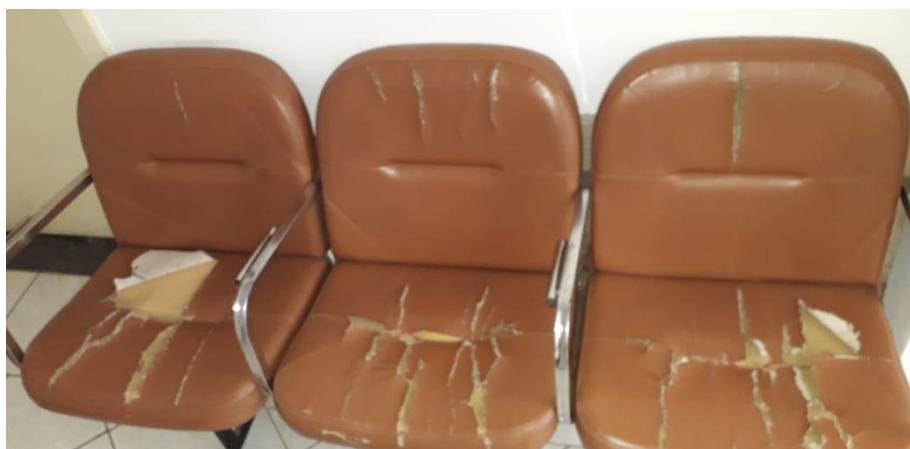
Figura 6 - cadeiras conjugadas no corredor do JOR

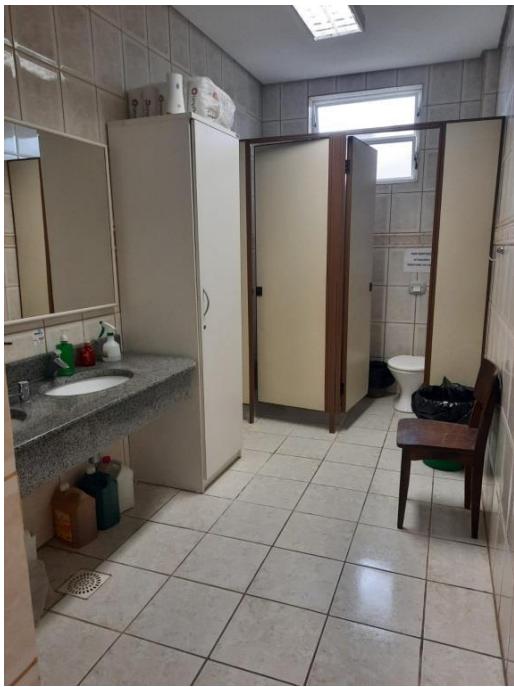
- A porta do banheiro está com cupim. É necessário fazer a troca;

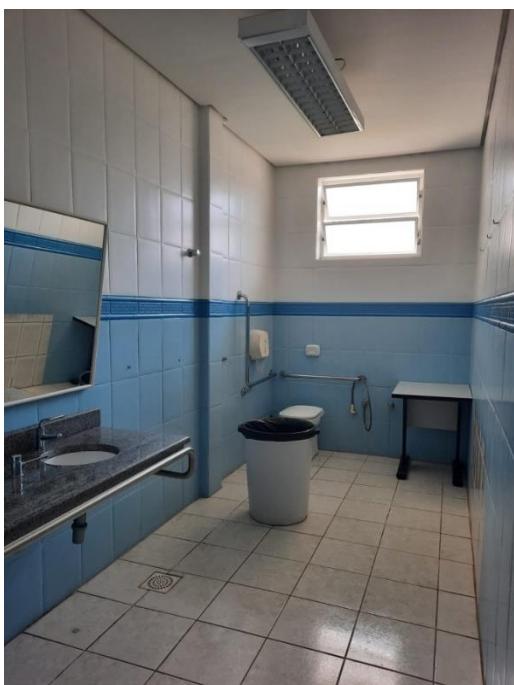
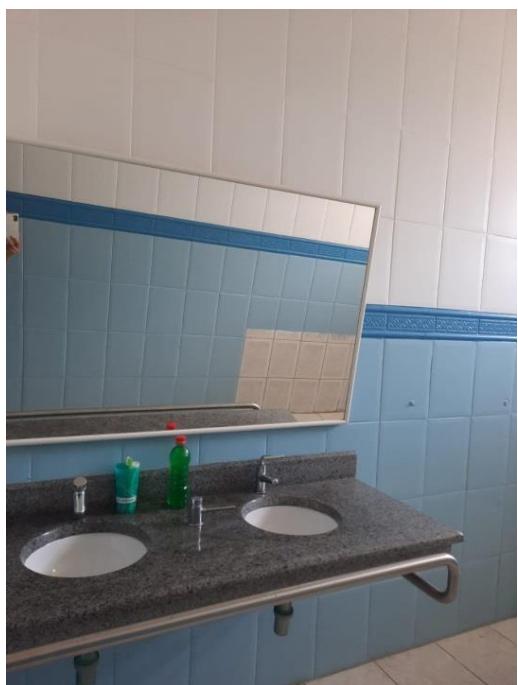
- A porta do banheiro está com cupim. Já foi solicitada a troca, mas o setor responsável afirmou que não há, em estoque, porta com as mesmas medidas. Além disso, a porta viria sem a pintura e sem o espelho nas partes debaixo.
- A moldura do espelho está com cupim deixando-o solto, com risco de quebrar.
- Os espelhos localizados na porta estão soltando.

Figura 7 – moldura do espelho está com cupim

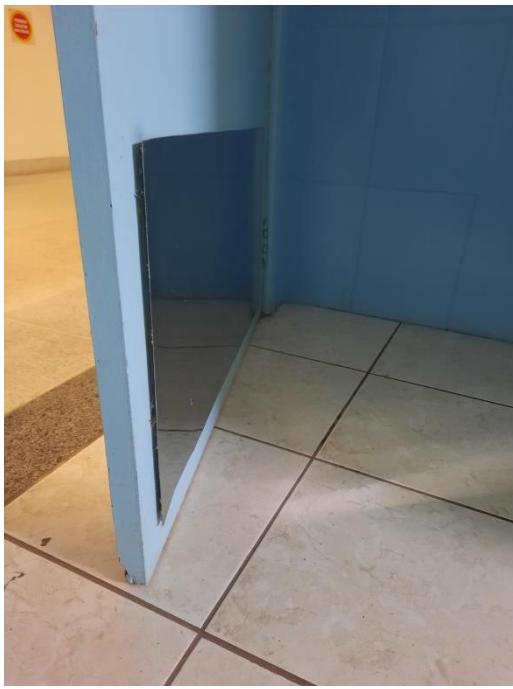
Figura 8 – espelho da porta está soltando

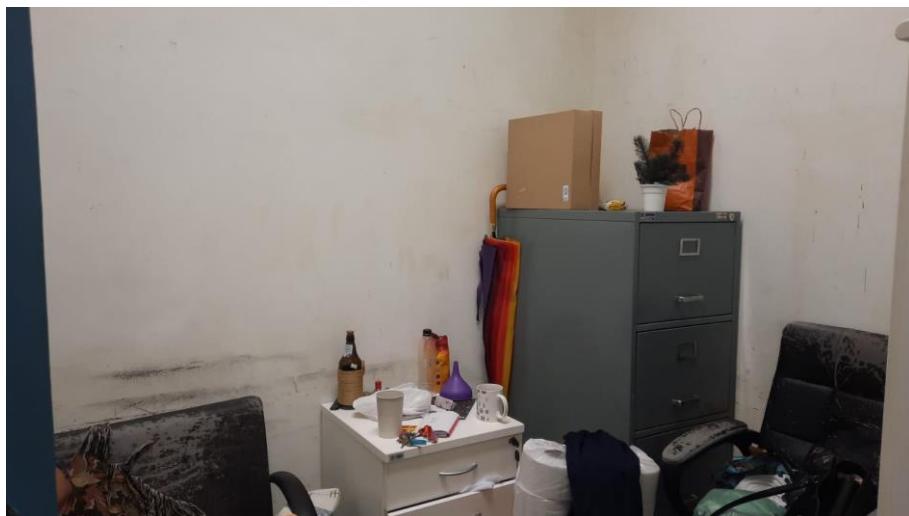
- O ambiente não tem ventilação natural.
- Tem mofo e precisa de pintura.

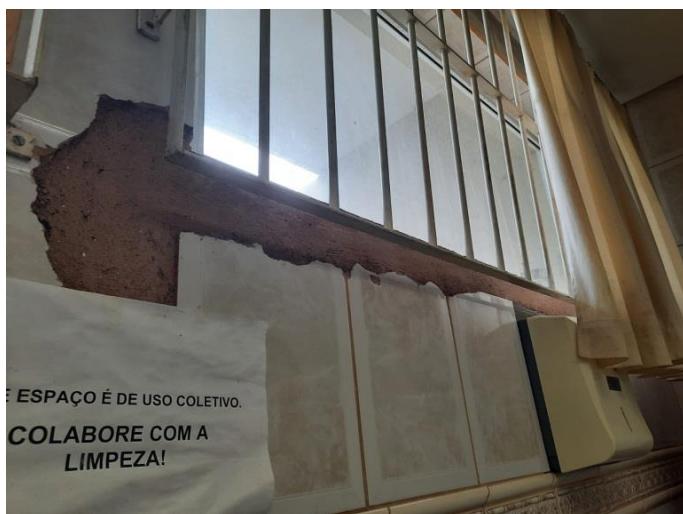
- O espaço está equipado com vários eletrodomésticos para uso de servidores e terceirizados;
- Para abrir a janela é preciso colocar força. Sem abrir, o ambiente fica abafado.
- Parte dos azulejos, perto da janela, soltaram e ficou apenas no reboco.

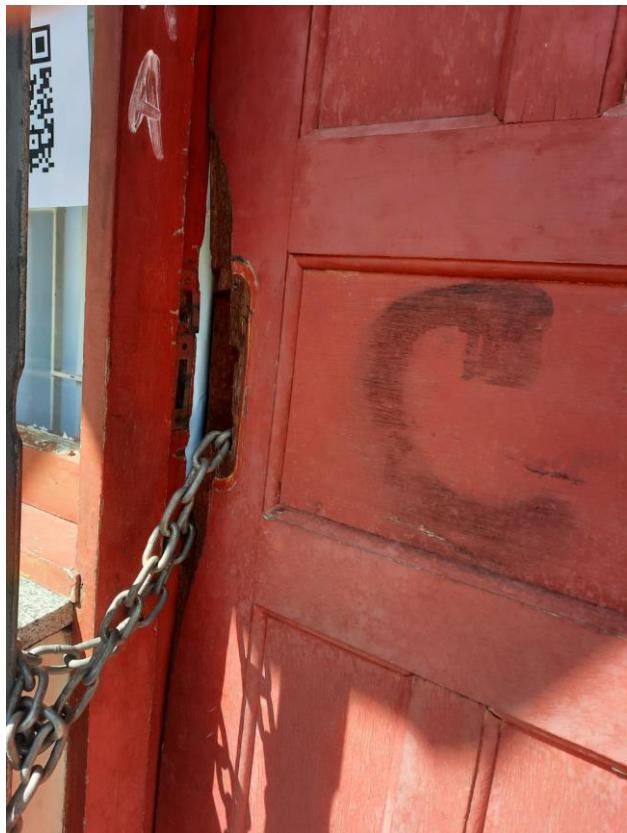
- Porta precisa ser trocada, pois não há segurança nenhuma. Uma corrente impede a entrada na sala. Uma grade poderia ser colocada no local;
- Local precisa de pintura;
- Suporte de ar-condicionado precisa ser consertado.

Figura 12 - porta do CALJ

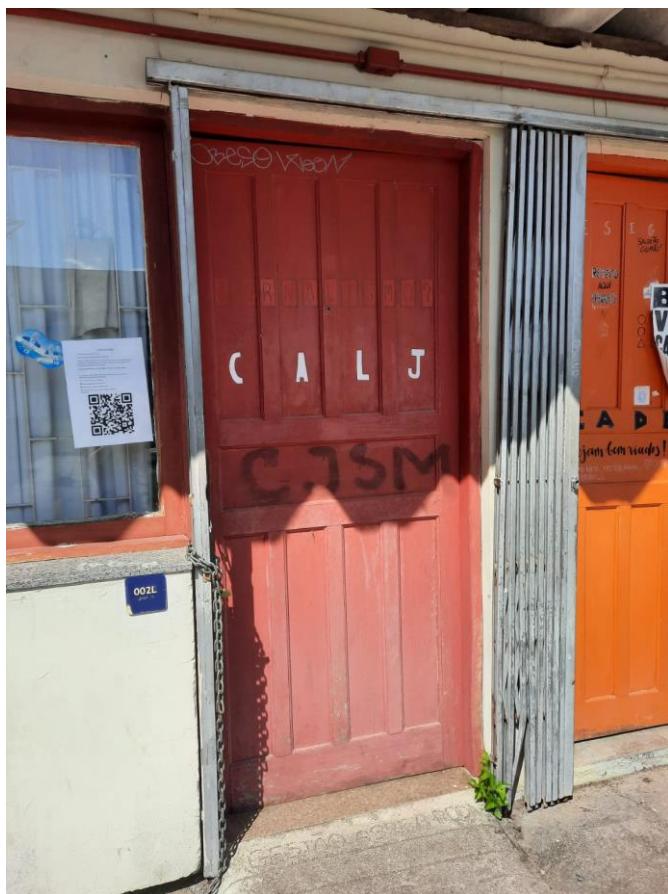
Figura 13 - o CALJ não tem grade

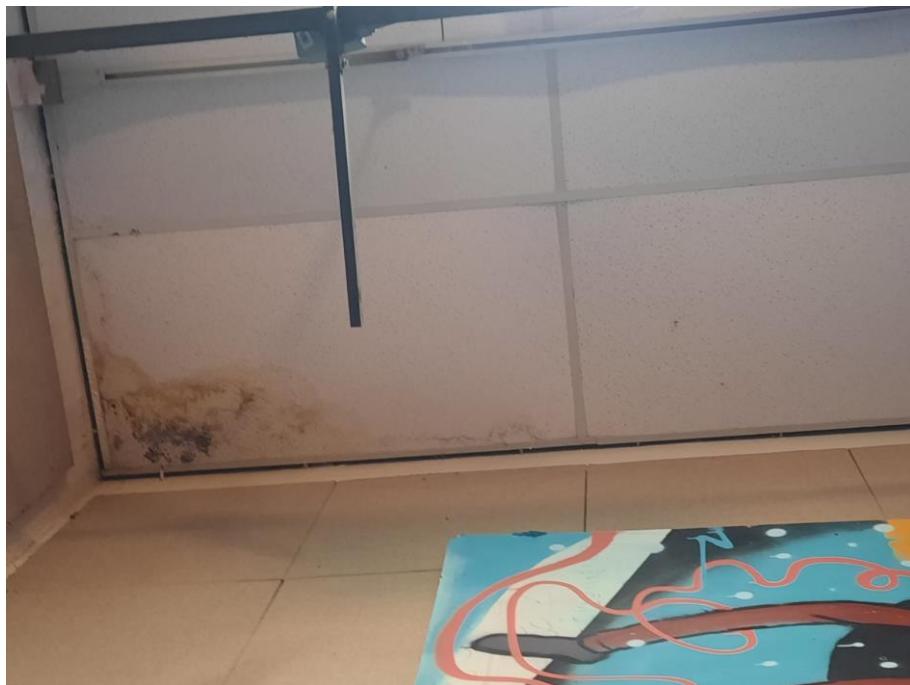
Figura 14 – infiltração no teto do estúdio de TV

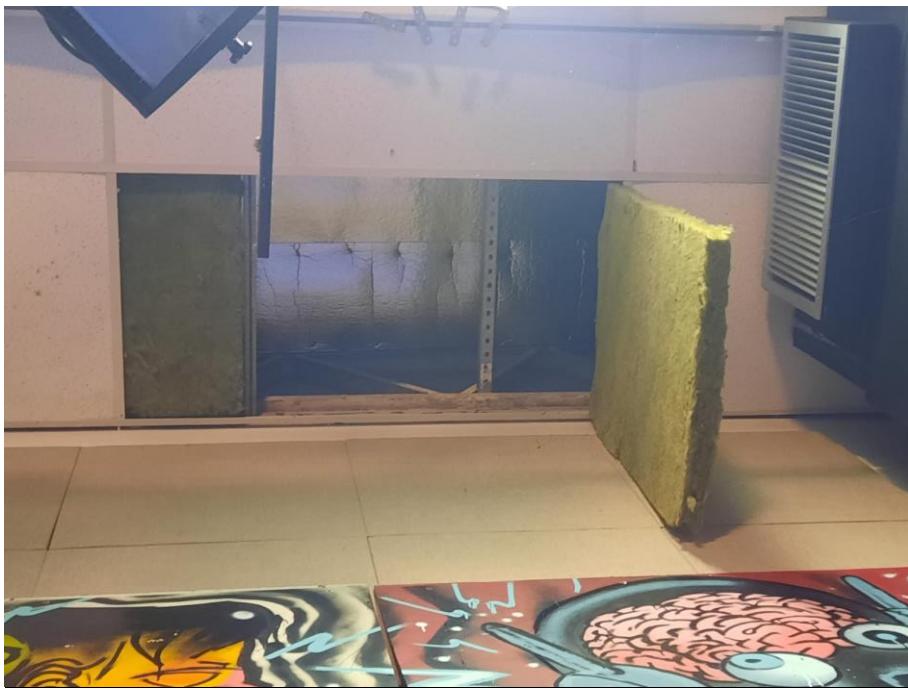
Figura 15 – parte do isolamento do teto do estúdio está soltando

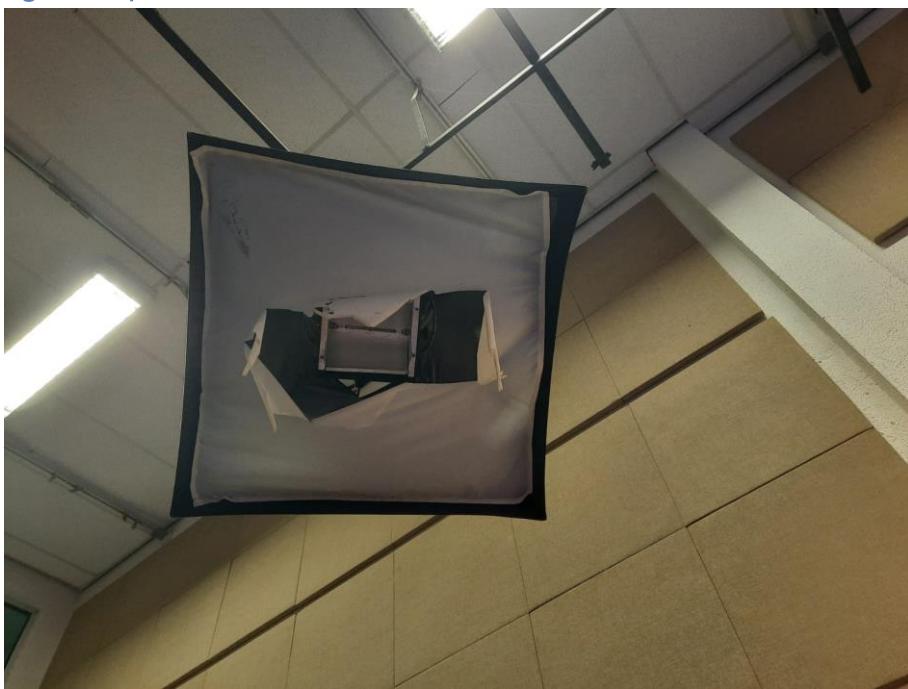
Figura 16 – refletor está com proteção rasgada

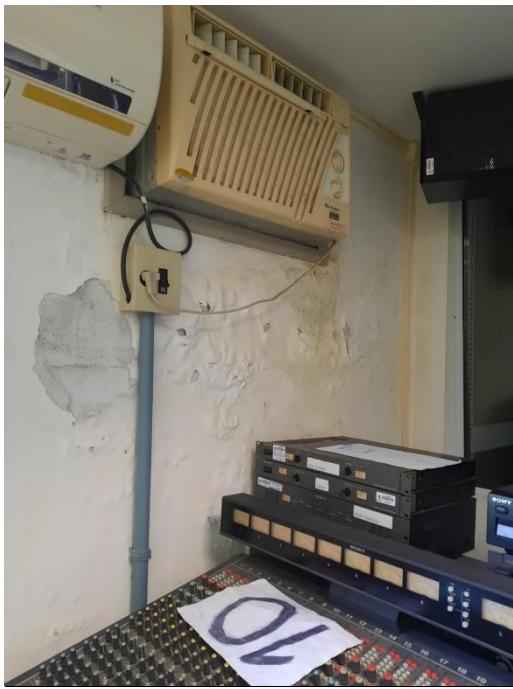
Figura 17 – infiltração na parede do LabTele

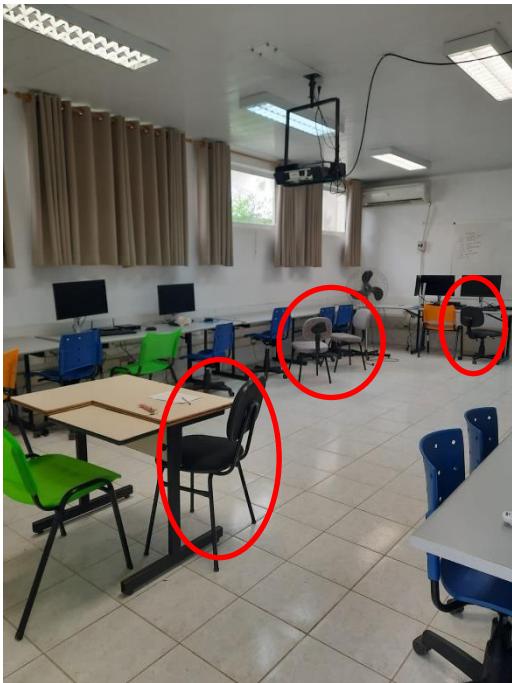
Figura 19 – cadeiras fora do padrão

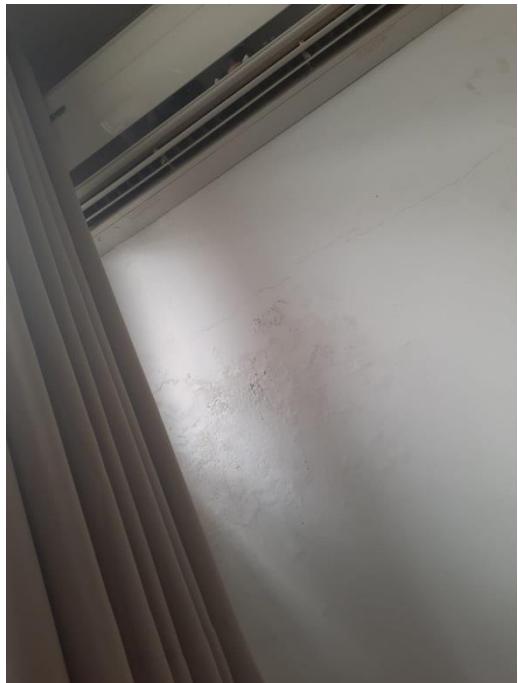
- Já foi solicitada a visita da área de engenharia elétrica da UFSC para instalação de novas tomadas, pois a quantidade acrescentada anteriormente (no mês de janeiro) é insuficiente para os equipamentos da sala;
- Projetor – funcionando;
- Há infiltração na sala, na parede abaixo do ar-condicionado. Foi contratado um serviço particular para a sala.

Figura 20 – infiltração sala 31

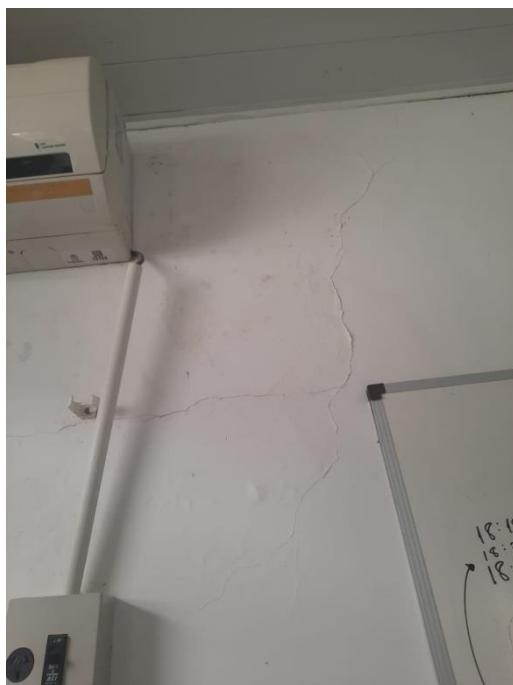
Figura 21 – infiltração na sala 31

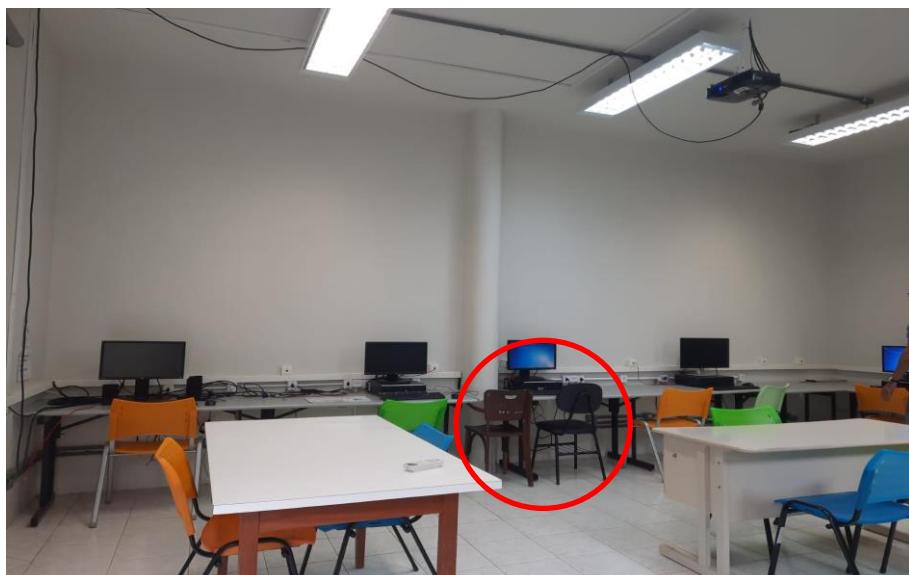
Figura 22 – cadeiras fora do padrão

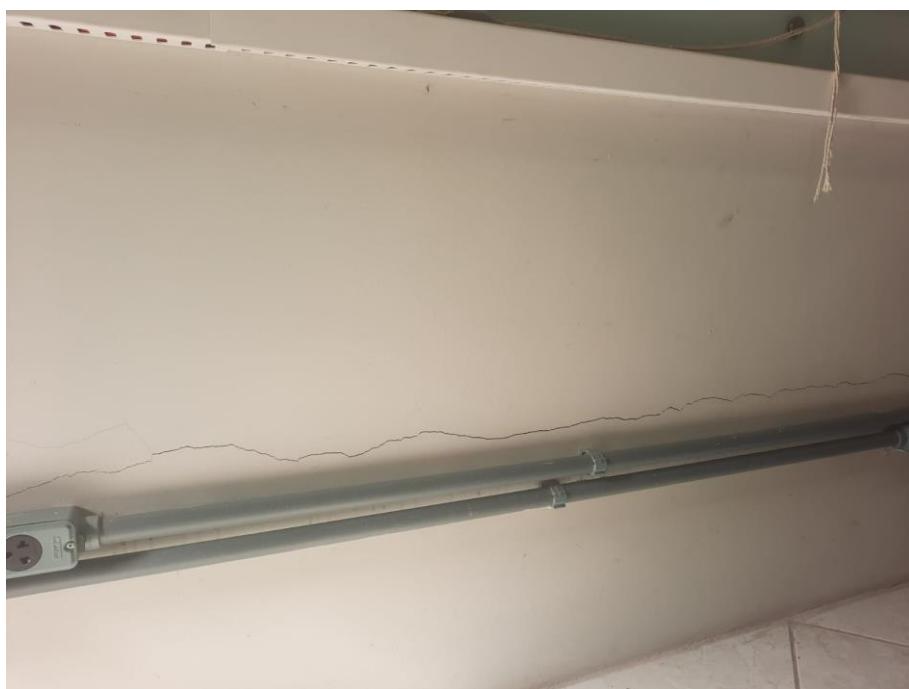
Figura 23 – rachadura na parede da sala 32

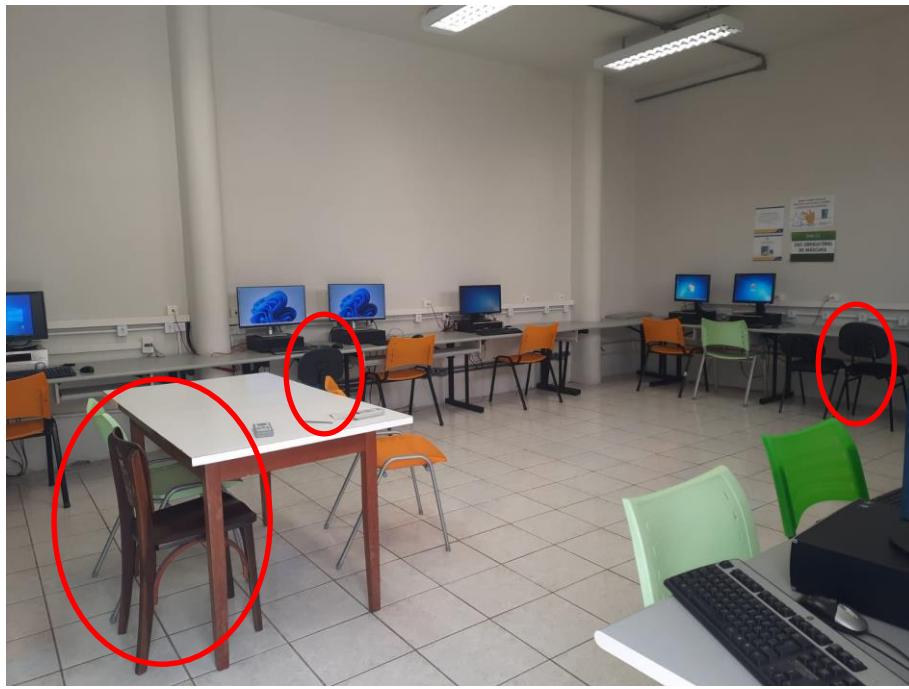
Figura 24 – cadeiras fora do padrão da sala.

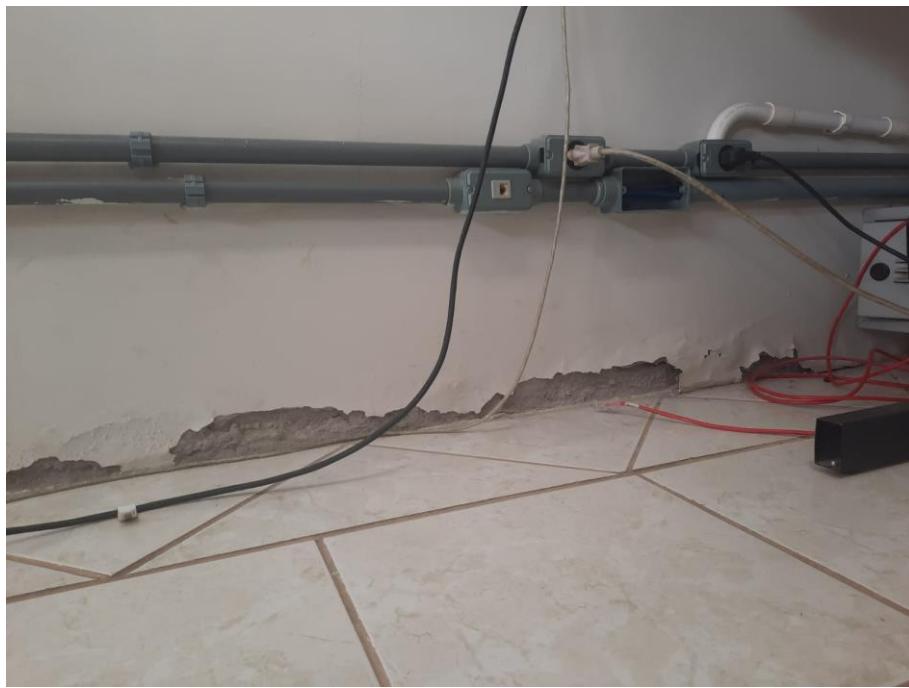
- Lâmpadas – nenhuma queimada;
- Computadores – Na sala havia 15 computadores e atualmente apenas 11 estão funcionando;
- Projetor – funcionando;
- A parede, abaixo da tela do projetor, está com infiltração e com parte do reboco soltando.

Figura 25 – parede com reboco aparente

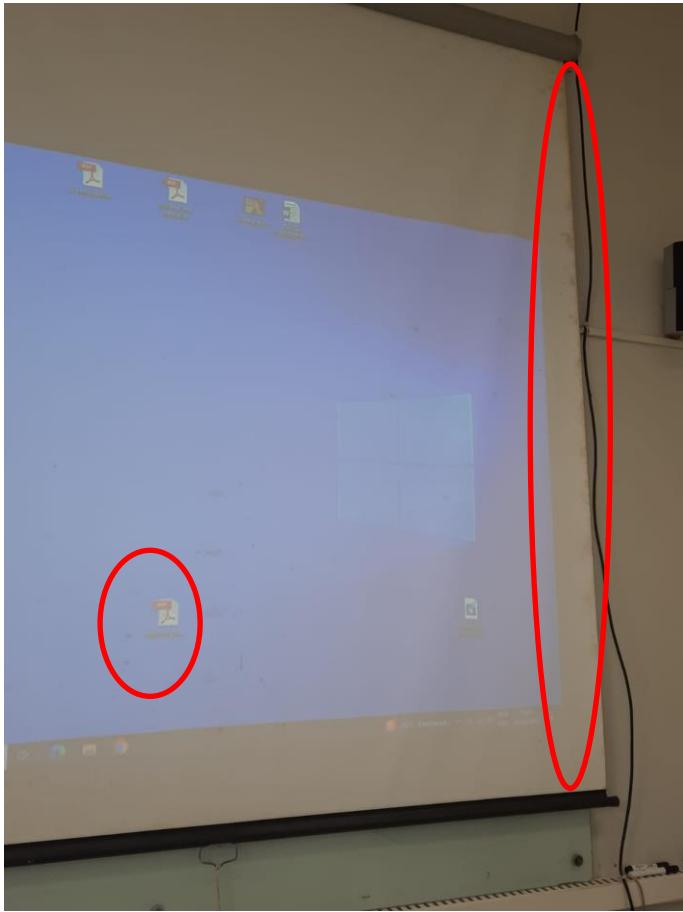
- A tela do projetor está com manchas aparentes de mofo, mas não atrapalha a visibilidade.
- A internet na sala está lenta. A Setic informou que será necessário trocar o switch. O pedido está em uma fila de espera, sem previsão de data para acontecer.

Figura 26 – mofo na tela do projetor

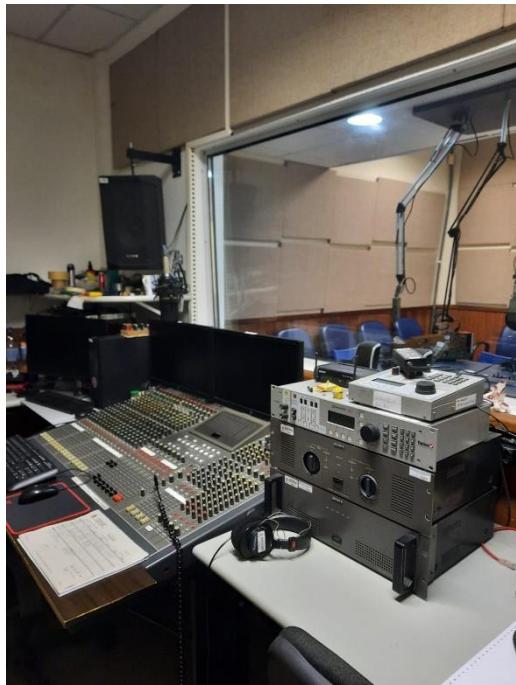
Figura 27 – aparelhos de mixagem e edição de áudio que geram muito calor

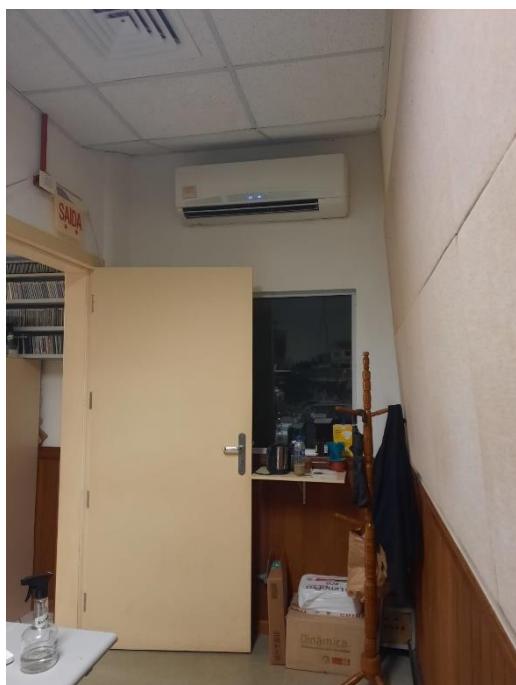
- No espaço do LabRádio, há 4 salas. Destas, 3 aparelhos de ar-condicionado não estão funcionando, os localizados nas salas A, C e D.
- No ambiente A, sala de controle, o aparelho, com defeito, pode inviabilizar o funcionamento de parte do laboratório e disciplinas laboratoriais/práticas de rádio jornalismo, de outras que recorram ao áudio jornalismo e toda a programação da Rádio Ponto. No local, está localizado os 3 computadores que fazem todo o trabalho de gravação, edição e mixagem de áudio e veiculação dos programas e *streaming*, além de equipamentos de grande porte que geram muito calor, tais como um console analógico de grande formato, amplificador de potência e interfaces de áudio. No estúdio não há janelas o que causa um desconforto maior para servidores técnicos, docentes e alunos. O pedido de conserto do ar-condicionado deste ambiente deve ser prioritário em relação aos demais; (Solicitação digital 011550/2023). Foi informado que a demanda está em lista de espera com mais de 6 meses;

Figura 28 – ar-condicionado da sala de controle que não está gelando

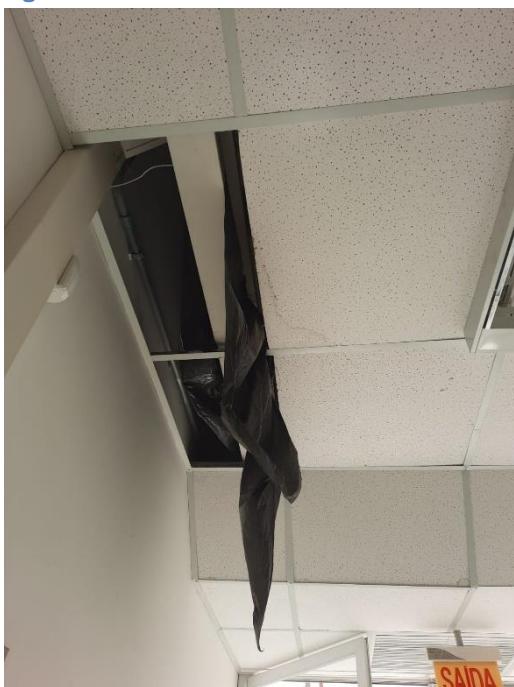
- Parte do forro, na entrada do laboratório, caiu e o local está com infiltração. É necessário, ao menos, um conserto paliativo da infiltração no teto do corredor. Há

Figura 30 – parte do forro soltou por conta de infiltração

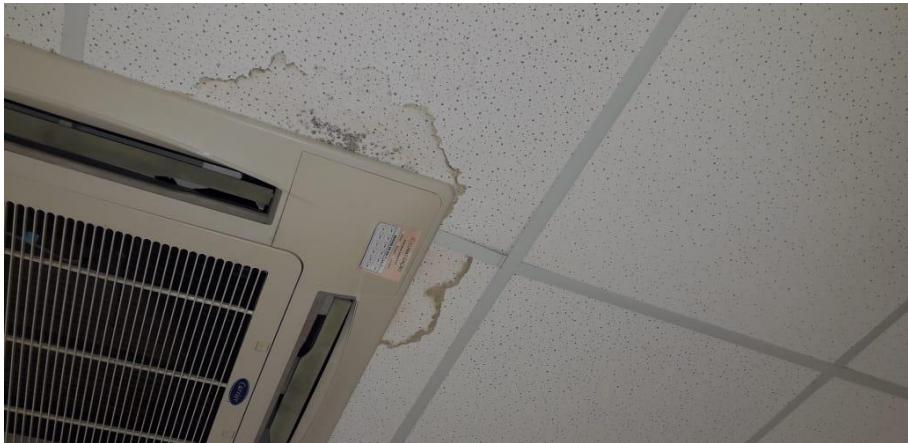
também infiltração no teto da sala de redação/produção/aula, próximo ao aparelho de ar-condicionado. (Solicitação digital 013443/2023);

Figura 31 – infiltração no Labrádio

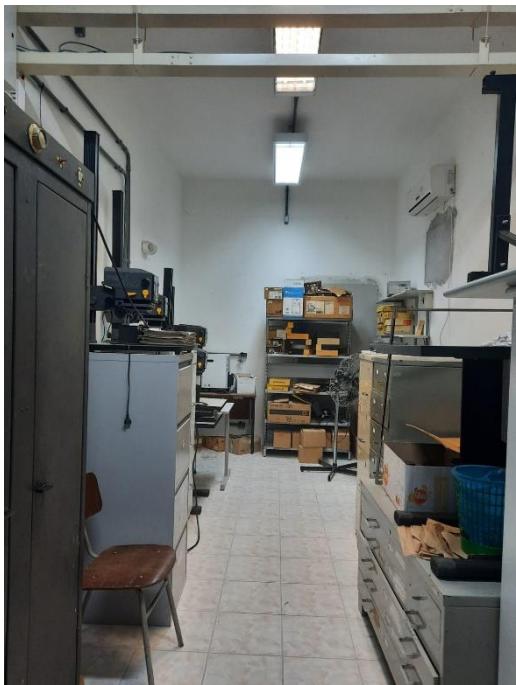
Figura 34 – sala 37B está sendo usada como depósito

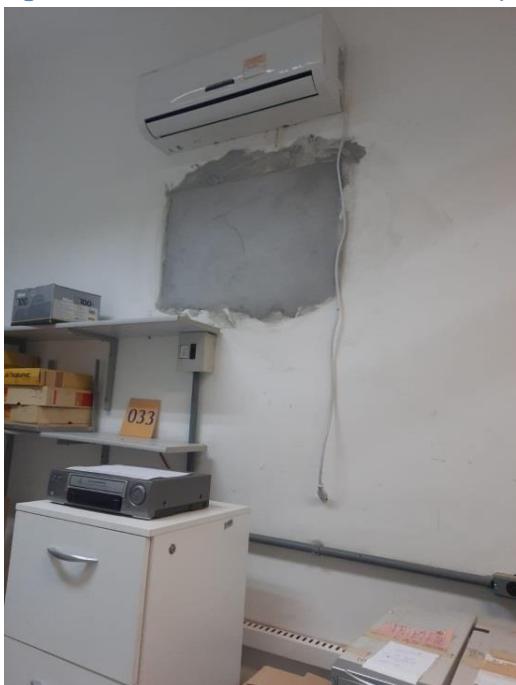
Figura 35 – foi solicitada a abertura de uma janela na sala

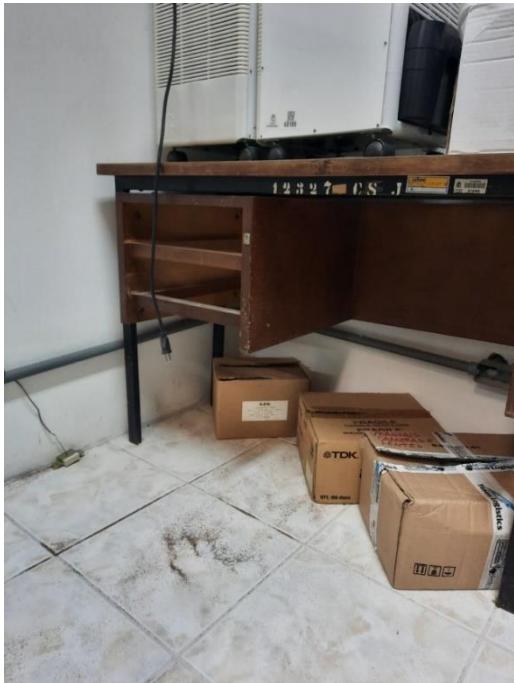
Figura 36 – mesa com cupim

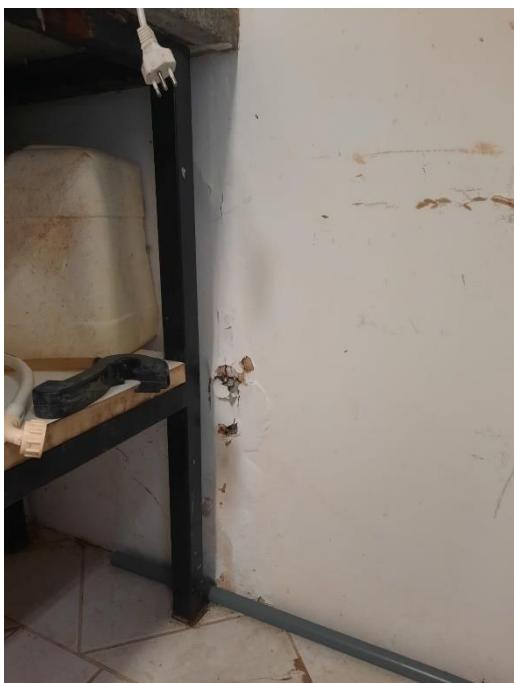
- Ar-condicionado –funcionando;
- Lâmpadas – nenhuma queimada;
- A sala tem um cheiro forte de mofo, pois não possui ventilação natural.
- Uma das paredes está com infiltração.

Figura 37 – infiltração na parede

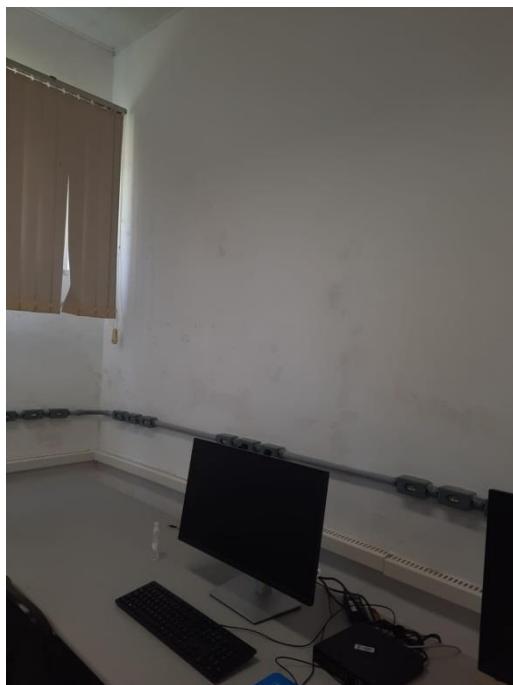
Figura 38 – Parede com mofo

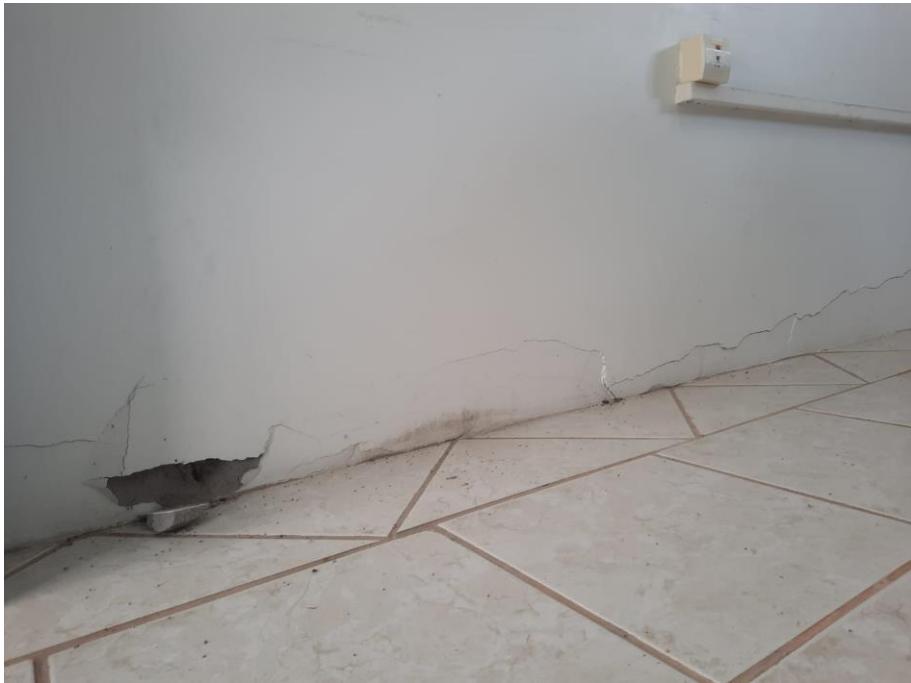
Figura 41 – parte do reboco soltando

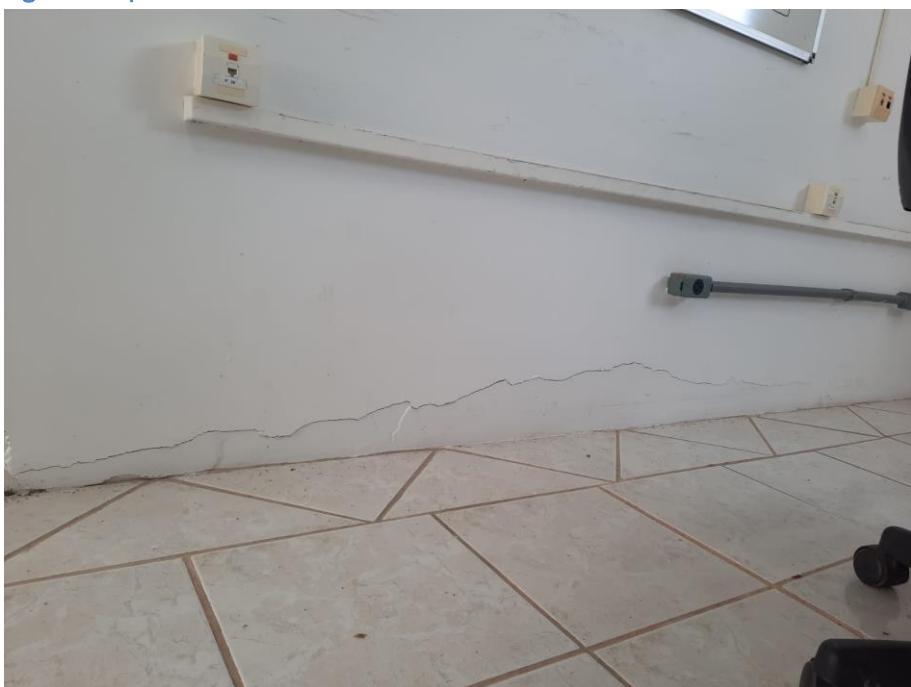
Figura 42 – rachadura em uma das paredes

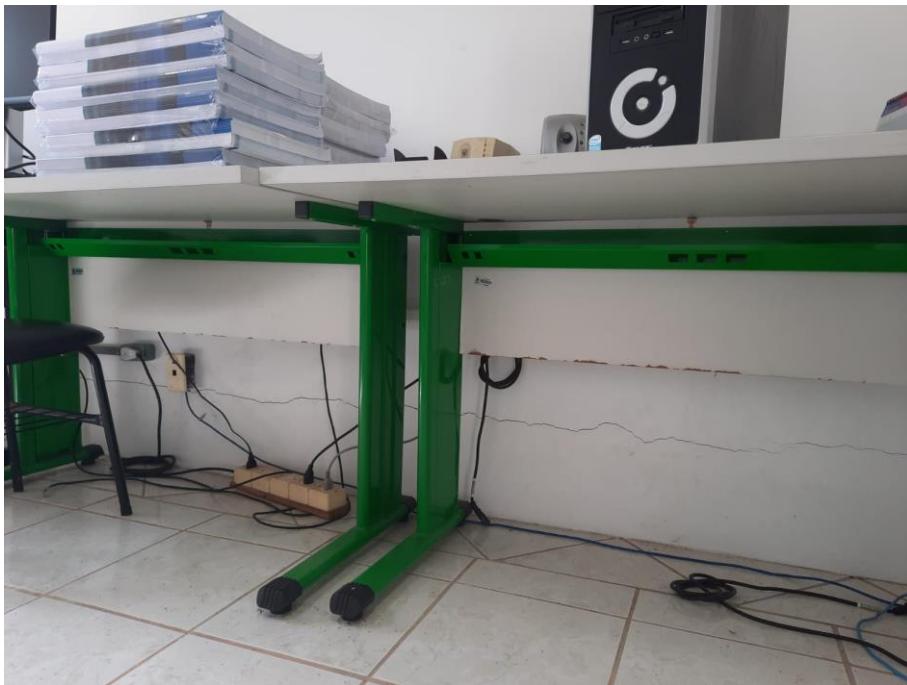
- Cadeiras – total de 9. Sendo 2 fora do padrão da sala.;
- Lâmpadas – nenhuma queimada;
- Ar-condicionado – está funcionando;
- Computadores – 3. Estão desligados;
- Mesas – 6;
- Quadros na parede com estufados por infiltração;
- Há rachaduras nas paredes e em alguns pontos o reboco está soltando.

Figura 43 – rachaduras

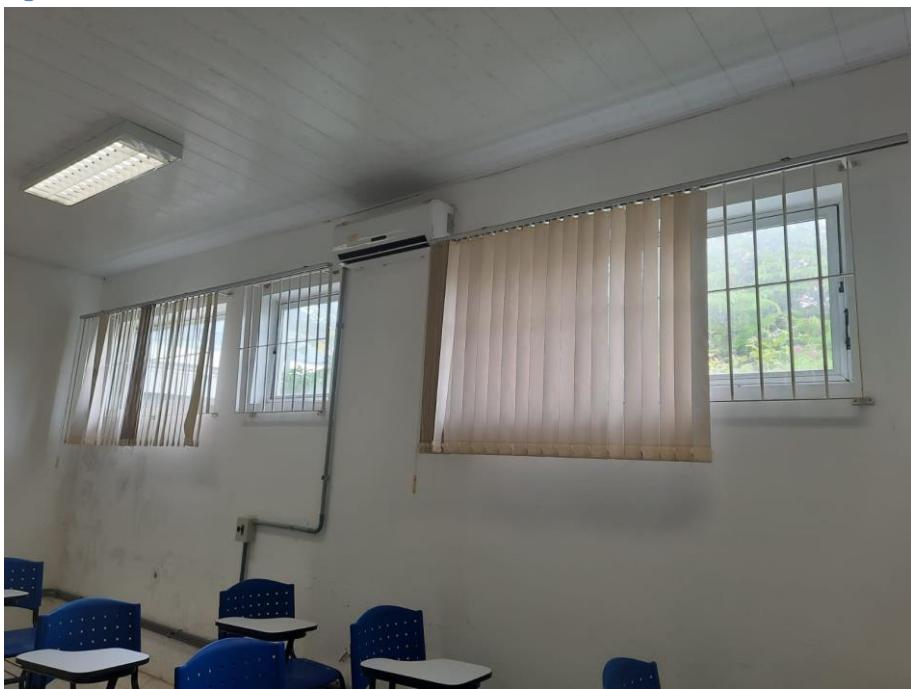
Figura 45 – Janelas sem partes da persiana

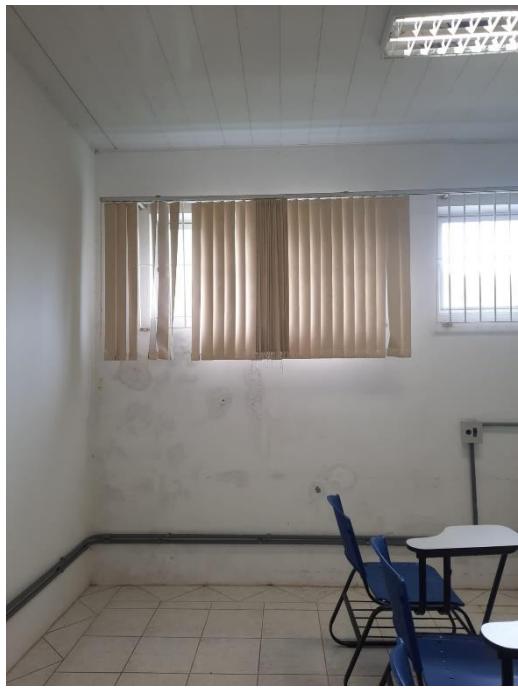
Figura 46 – Parede com mofo e infiltração

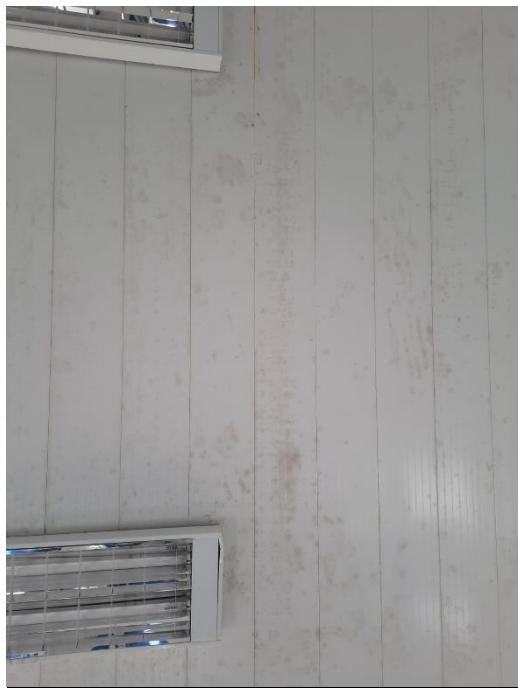
Figura 47 – parte do forro com mofo

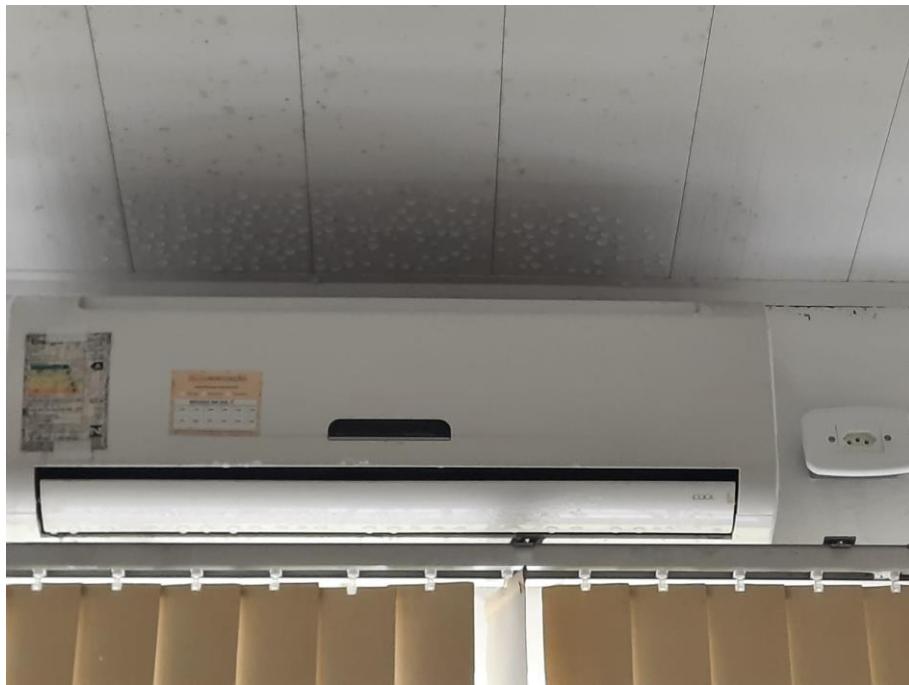
Figura 48 - infiltração na sala vinda pelo ar-condicionado

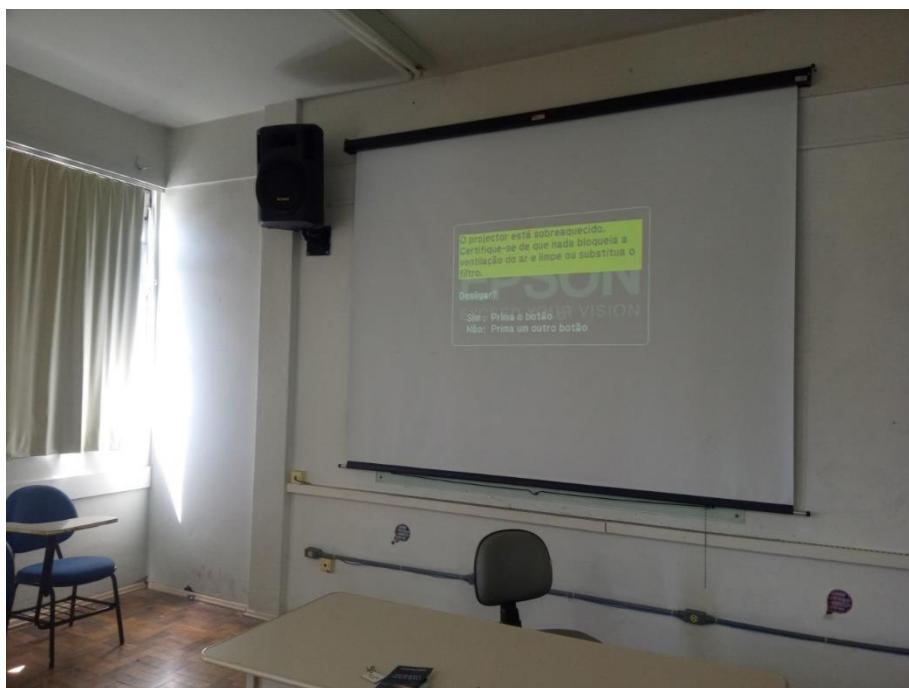
Figura 49 – mensagem de sobreaquecimento no projetor

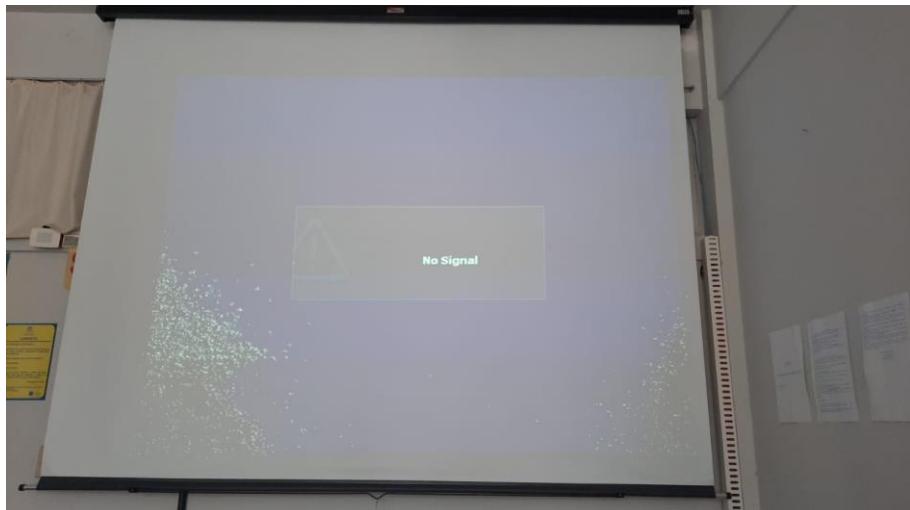
- Cadeiras – 16;
- Lâmpadas – nenhuma queimada;
- Projetor – funcionando. A tela está com fungo, o que impede a visão de parte dela;
- Computador – 11. O penúltimo computador, do lado direito da sala, não liga o monitor;
- Ar-condicionado – não liga, pois não tem controle da marca do aparelho (Migrare). O universal não funcionou.

Figura 50 – tela com manchas de fungo

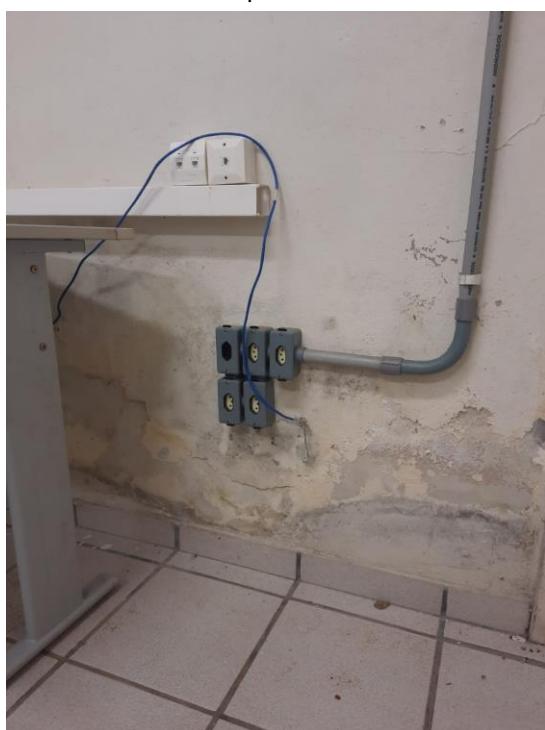
Figura 53 - local precisa de pintura

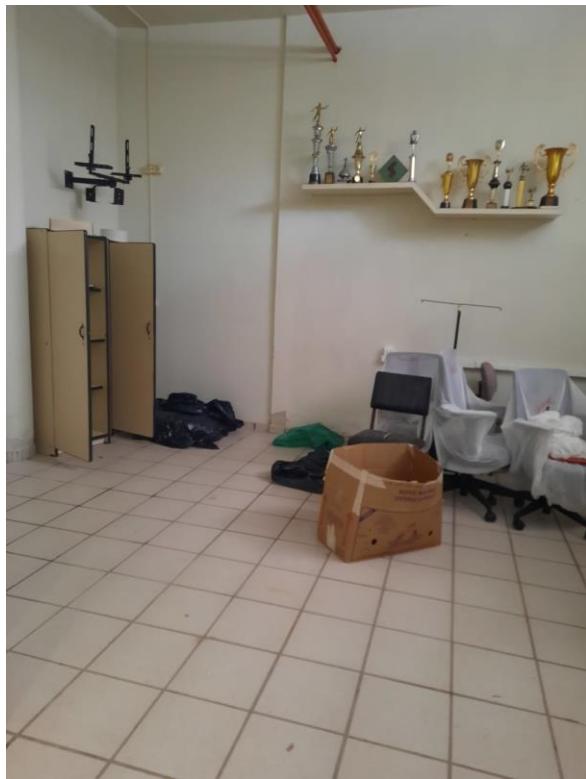
Figura 54 - sala precisa de manutenção

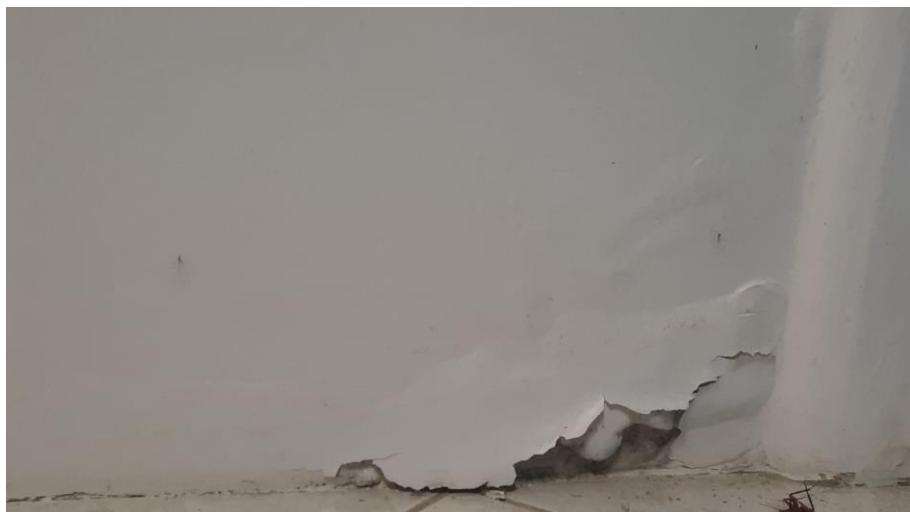
- Ar-condicionado – não está gelando;
- Há infiltração na parede atrás da porta.
