**SERVIÇO PÚBLICO FEDERAL
UNIVERSIDADE FEDERAL DE SANTA CATARINA
CENTRO DE COMUNICAÇÃO E EXPRESSÃO
DEPARTAMENTO DE JORNALISMO**

Levantamento 2023-1 Comissão de Espaço Físico do Departamento de Jornalismo

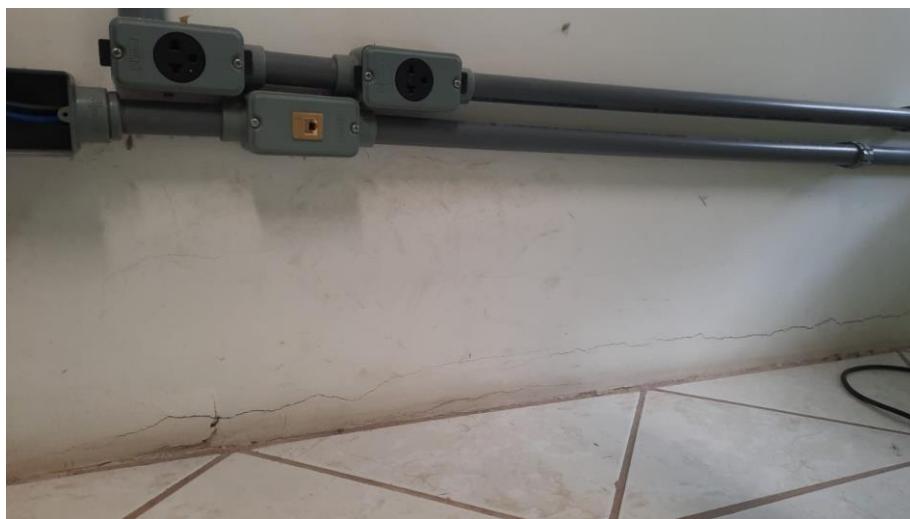
Figura 57 – rachadura na parede

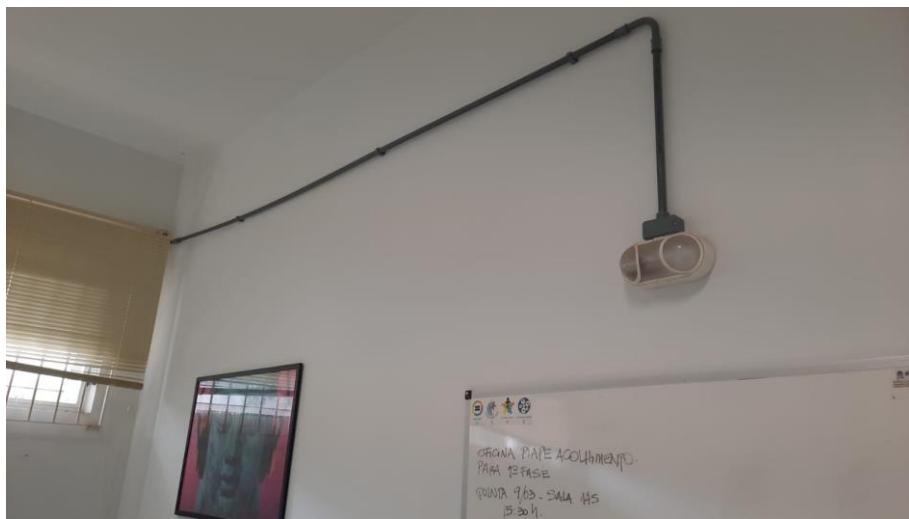
Figura 58 – luminária que não liga

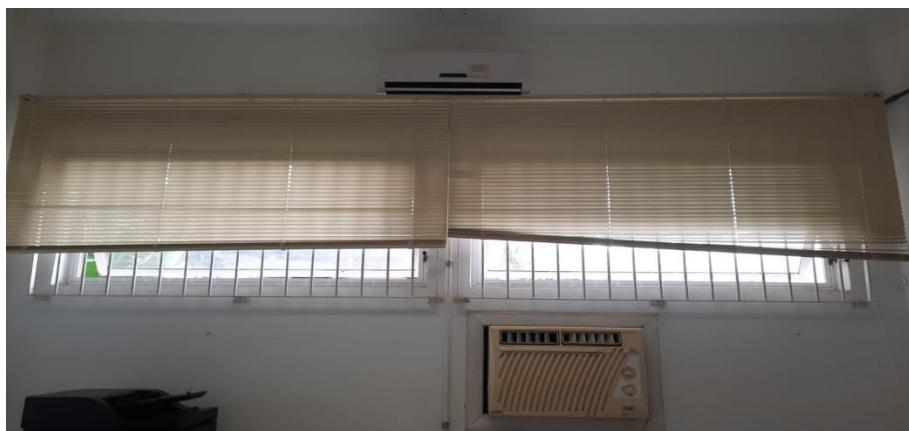
Figura 59 – persianas emperradas

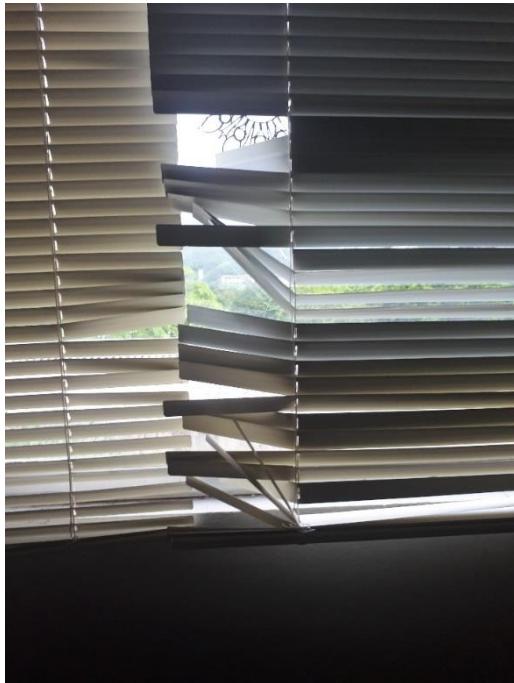
Figura 60 – parte das persianas da sala 144 estão quebradas

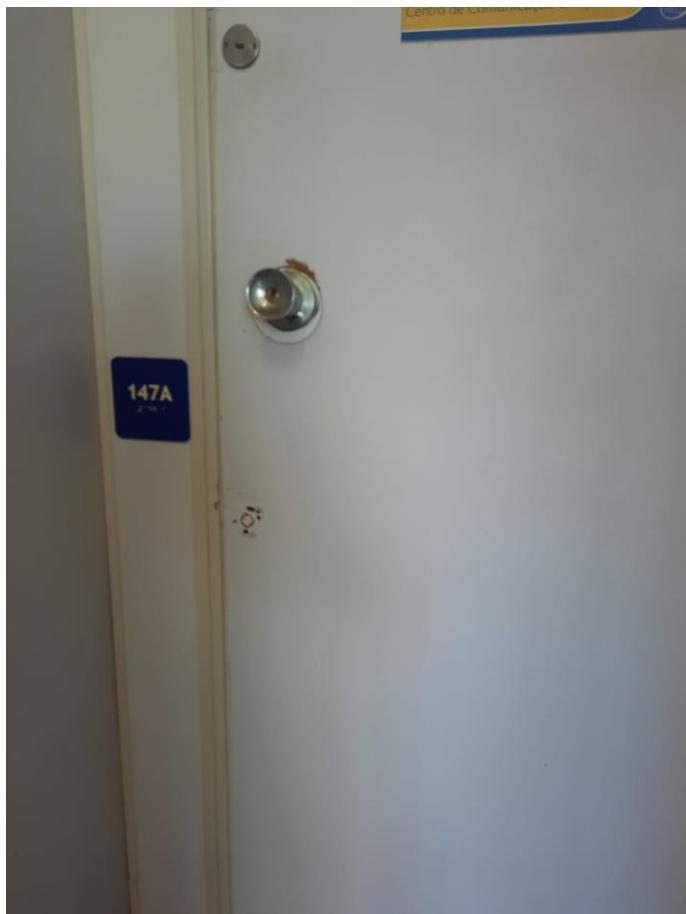
Figura 62 - a maçaneta da sala não traz segurança

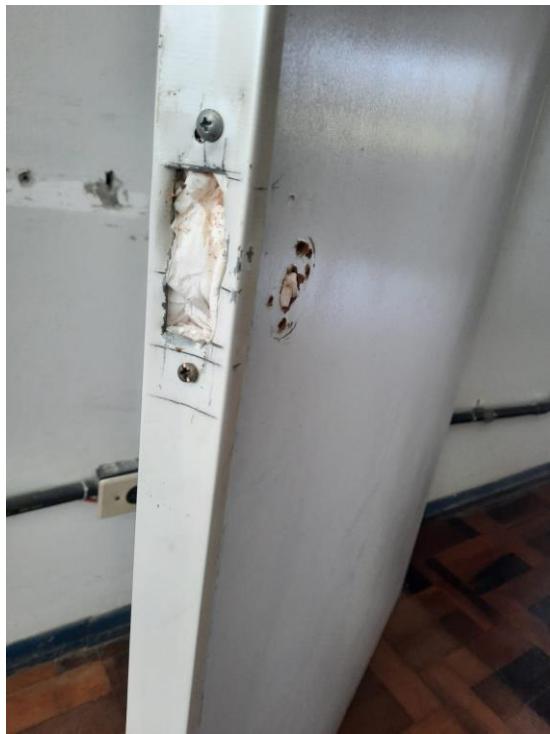
Figura 63 - o furo da antiga maçaneta

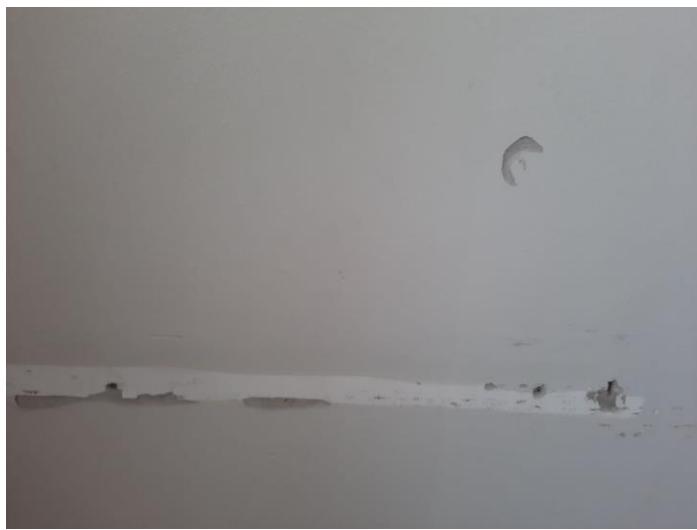
Figura 64 - há necessidade de pintura

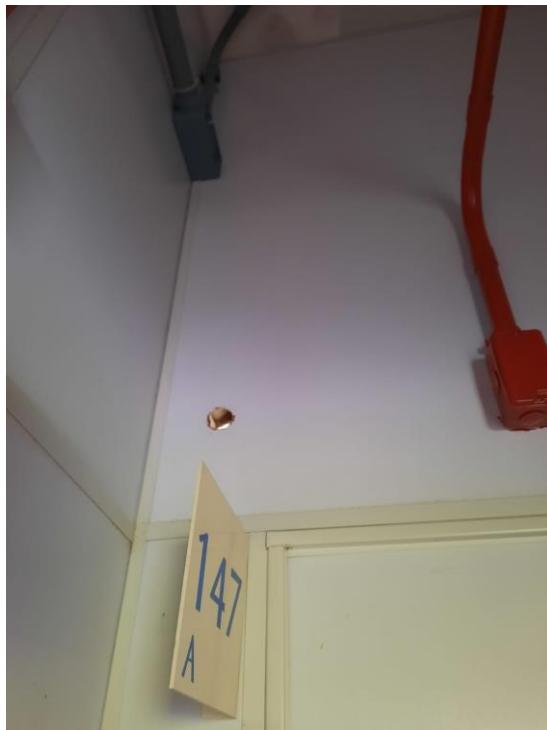
Figura 65 - há um buraco em cima da porta na divisória
