**SERVIÇO PÚBLICO FEDERAL
UNIVERSIDADE FEDERAL DE SANTA CATARINA
CENTRO DE COMUNICAÇÃO E EXPRESSÃO
DEPARTAMENTO DE JORNALISMO**

Levantamento 2023-1 Comissão de Espaço Físico do Departamento de Jornalismo

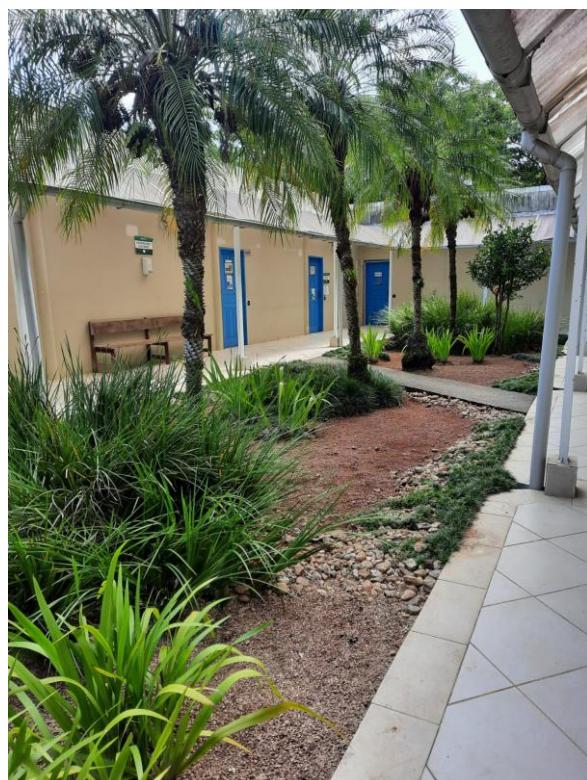
Figura 2 – jardim interno após manutenção

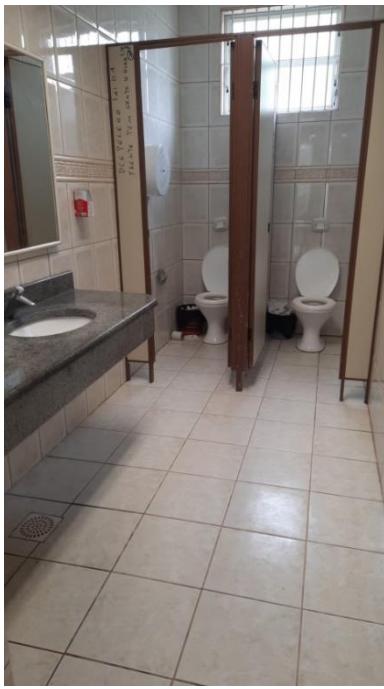
- Não há problemas estruturais aparentes.

Figura 9 – banheiro feminino

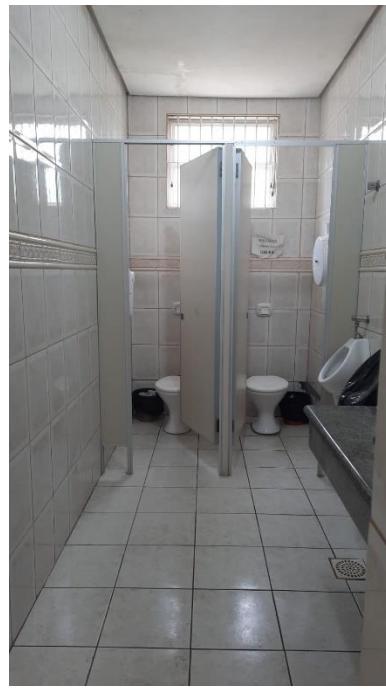
Figura 10 – banheiro masculino

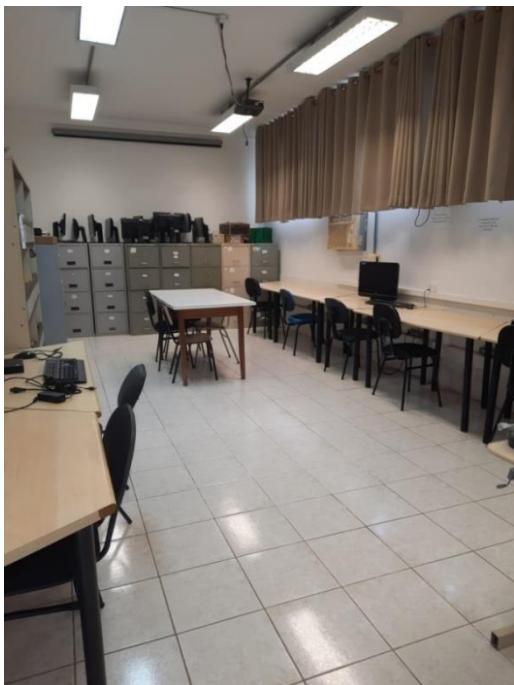
Figura 11 – hemeroteca

- Lâmpadas – nenhuma queimada;
- Computadores – 3 estão funcionando;
- Cadeiras – 11
- Scanners – 2

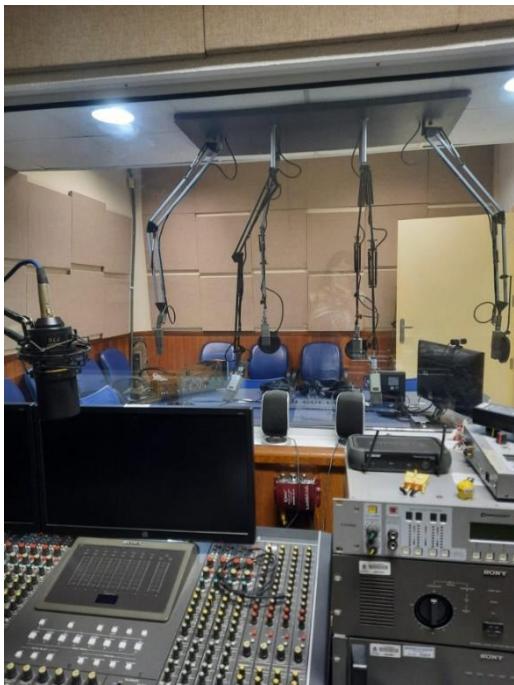
Figura 29 – sala de controle do Labrádio

- No espaço do LabRádio, há 4 salas. Destas, 3 aparelhos de ar-condicionado não estão funcionando, os localizados nas salas A, C e D.
- No ambiente A, sala de controle, o aparelho, com defeito, pode inviabilizar o funcionamento de parte do laboratório e disciplinas laboratoriais/práticas de rádio jornalismo, de outras que recorram ao áudio jornalismo e toda a programação da Rádio Ponto. No local, está localizado os 3 computadores que fazem todo o trabalho de gravação, edição e mixagem de áudio e veiculação dos programas e *streaming*, além de equipamentos de grande porte que geram muito calor, tais como um console analógico de grande formato, amplificador de potência e interfaces de áudio. No estúdio não há janelas o que causa um desconforto maior para servidores técnicos, docentes e alunos. O pedido de conserto do ar-condicionado deste ambiente deve ser prioritário em relação aos demais; (Solicitação digital 011550/2023). Foi informado que a demanda está em lista de espera com mais de 6 meses;

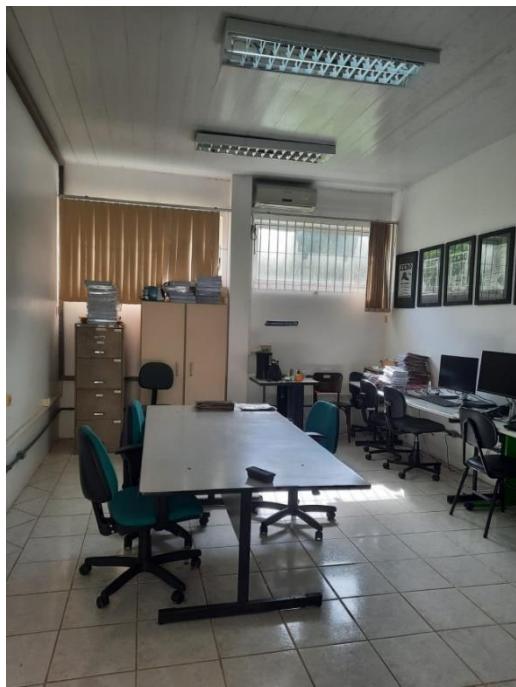
Figura 40 – sala 40 (Zero)

- Cadeiras – total de 9. Sendo 2 fora do padrão da sala.;
- Lâmpadas – nenhuma queimada;
- Ar-condicionado – está funcionando;
- Computadores – 3. Estão desligados;
- Mesas – 6;
- Quadros na parede com estufados por infiltração;
- Há rachaduras nas paredes e em alguns pontos o reboco está soltando.

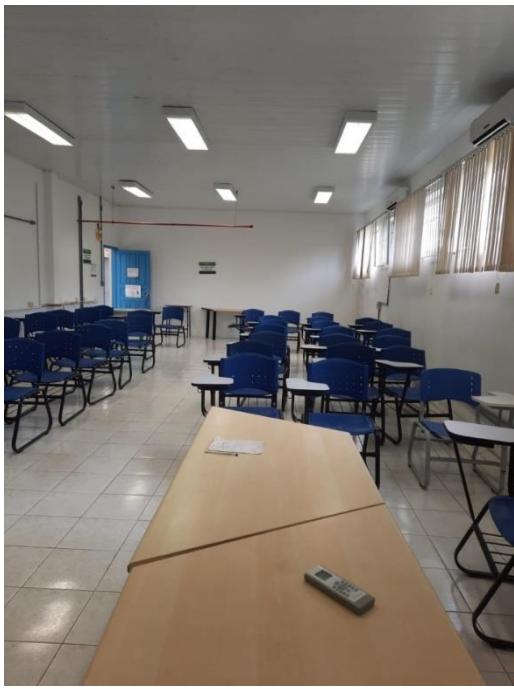
Figura 44 – Sala 41

- Cadeiras – 1;
- Carteiras – 44;
- Lâmpadas – nenhuma queimada;
- Ar-condicionado – 3. O aparelho do meio parou de funcionar e os outros estão apenas ventilando. A reclamação do calor na sala é constante. (Solicitação digital 012188/2023);
- Mesas – 6;
- Televisão – 1. Funcionando;
- Computador – 1; Somente a CPU;
- Sala precisa de pintura, pois as paredes estão mofadas;
- Há janelas que faltam partes da persiana que caíram. Verificar se é possível a substituição.
- Forro está com mofo, já foi solicitada a limpeza;
- Foi solicitada a verificação de infiltração e possível alagamento na sala vindo pelo ar-condicionado. (Solicitação digital 013233/2023);
- Foi solicitada a troca de vidro quebrado na sala. (Solicitação digital 014293/2023);

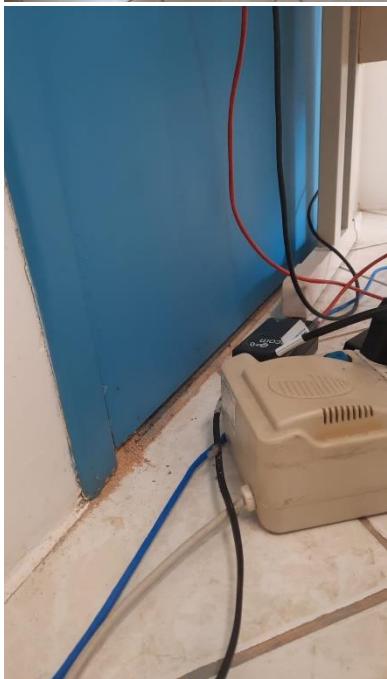
Será necessário fazer uma organização e limpeza do armário;
A porta inutilizada está com cupim;

Figura 55 – porta inutilizada com cupim

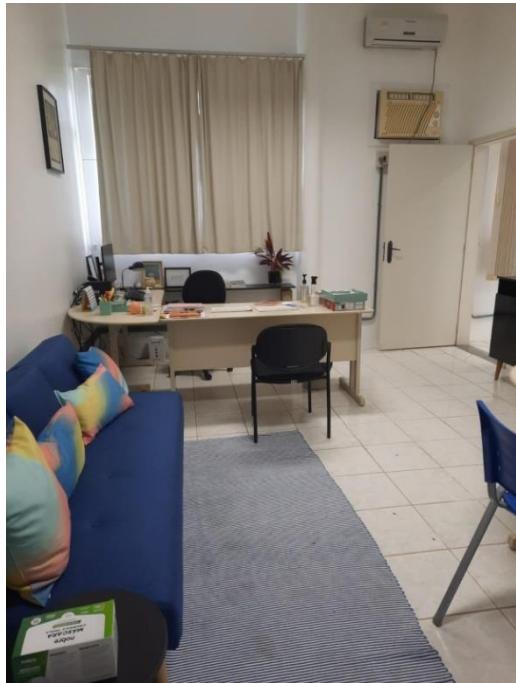
Figura 56 – sala da Chefia do JOR

Sem problemas estruturais aparentes;
Necessita pintura;
Tomadas precisam ser atualizadas para o padrão mais recente;
Cortinas precisam ser lavadas;
A porta está com cupim.

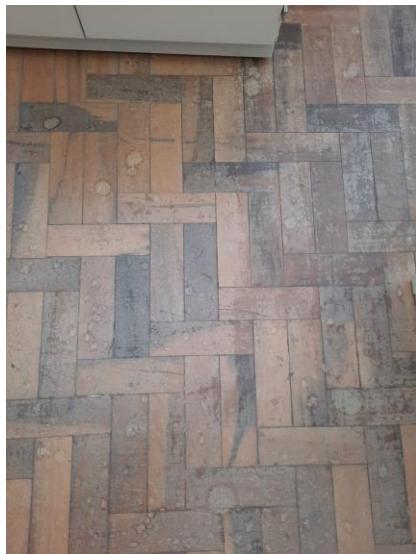
- Chão de taco está danificado pelo sol, precisa de lixação e aplicação de sinteco;
- Necessidade de revisão e atualização das tomadas para o padrão mais recente;
- Persiana horizontal com defeito;
- Pintura;
- Troca da porta da divisória, visto que a maçaneta atual está colocada sobre um furo coberto com uma placa de divisória, pouco segura e que está descolada. Um enjambre que ficou permanente;
- Há um buraco na divisória que fica em cima da porta.

Figura 61 - piso precisa de manutenção
